# 令和2年度 災害関連緊急地すべり対策事業

## (1) 山ノ内町<sup>おちあい</sup>落合地区で発生した地すべり

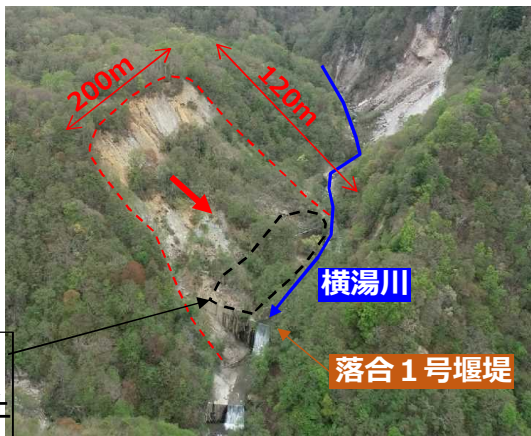
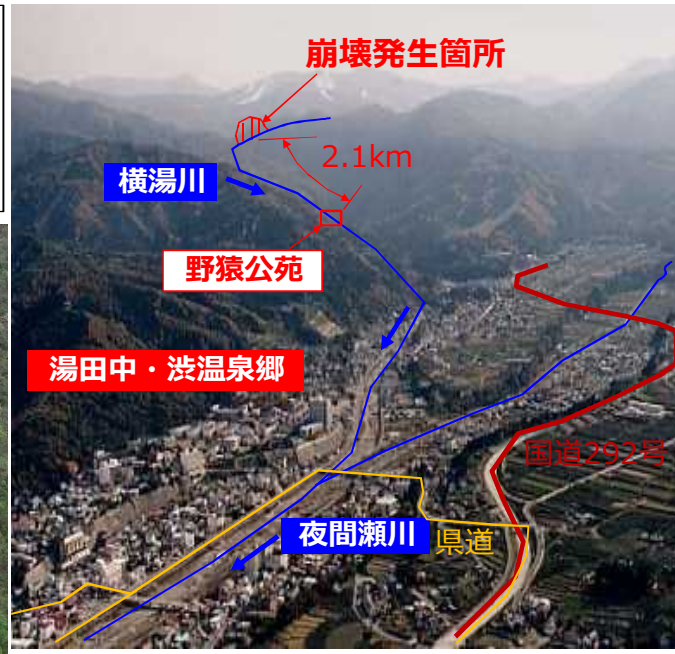
令和2年4月22日、山ノ内町夜間瀬川上流に位置する落合地すべり指定地内の横湯川沿いの斜面において、融雪による崩壊が発生。崩壊土砂は、既存の砂防堰堤が概ね捕捉し、下流への流出を防止しています。今後、地すべり活動に影響する地下水の排除工事等を実施します。

- 異常気象 融雪(4/21～4/22)
- 規模 幅 200m、斜面長 120m、  
推定崩壊土砂量:約7万m<sup>3</sup>
- 人的・物的被害 なし
- 保全人家等 人家830戸、県道、湯田中・渋温泉郷

崩壊土砂を捕捉し、  
下流への流出を防止

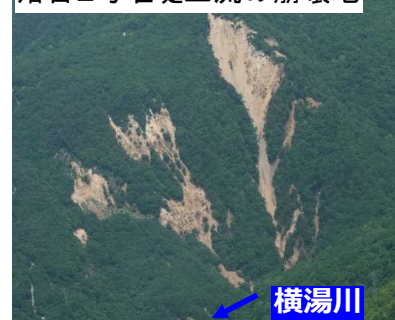
##### 落合2号堰堤上流の崩壊地
