豚熱発生後の対応経過 (農地整備課との連携)

竹林整備で発生した竹チップの活用を検討(大鹿村) (林務課との連携)

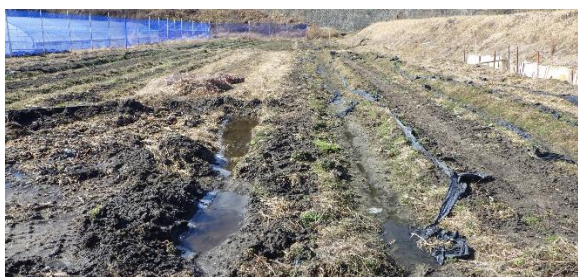
排水対策を講ずる前の滞水の様子

農地整備課から表面排水に関するアドバイスに基づいて、農家が排水溝や明きよの設置による排水対策を実施した。

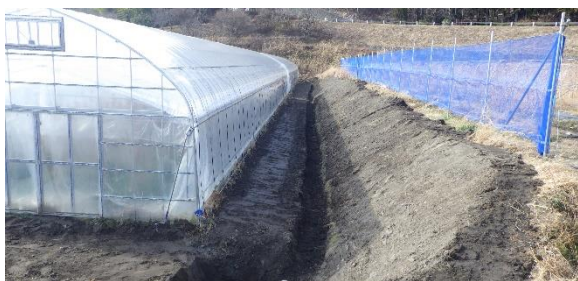
排水対策を講じた後の様子
