平成23年度災害関連緊急治山事業第6号（生坂村 字 花ノ本）

災害場所：長野県 東筑摩郡 生坂村 字 花ノ本

工種：谷止工（コンクリート）1基

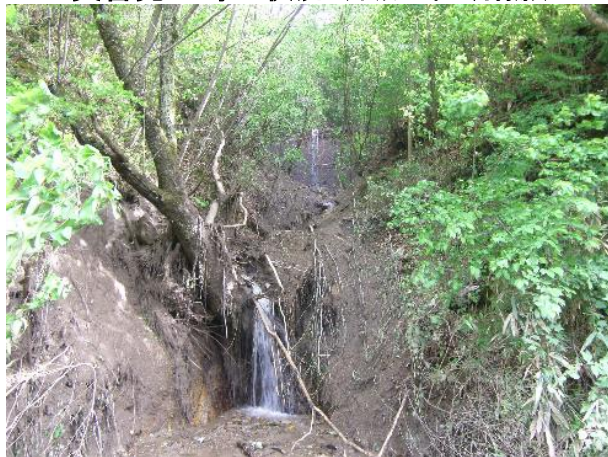
被災状況：溪流内の不安定土砂が流出し、土砂及び立木が下方の県道へ流出した。（人的被害なし）

災害発生時の状況（平成23年5月撮影）

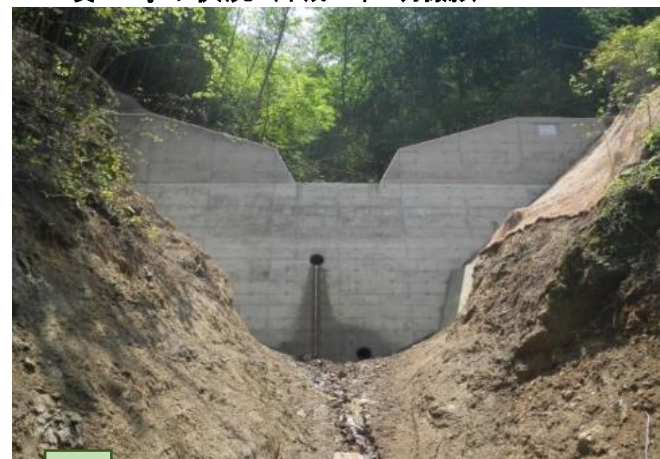
竣工時の状況（平成24年9月撮影）

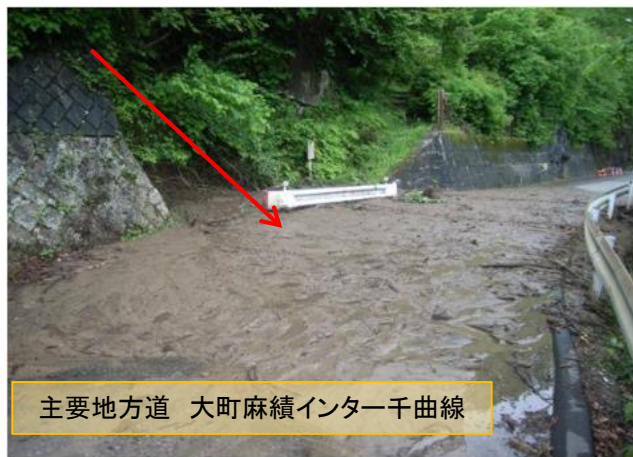
保全対象の被災状況

主要地方道 大町麻績インター千曲線

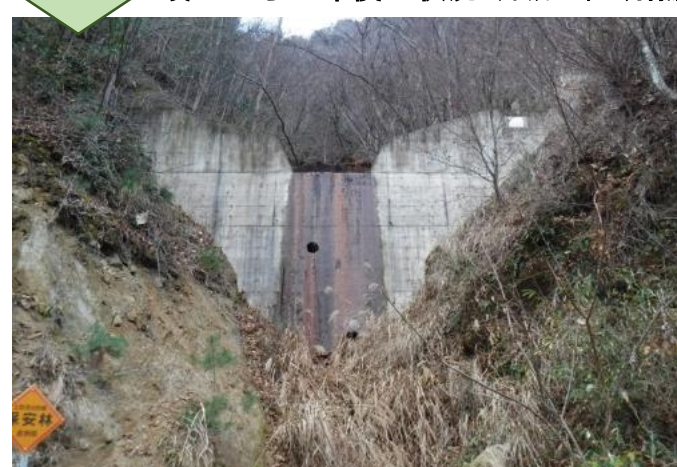
竣工から6年後の状況（平成30年12月撮影）
