平成23年度災害関連緊急治山事業第7号（生坂村 字 込地）

災害日時：平成23年5月29日（5月豪雨災）

災害場所：長野県 東筑摩郡 生坂村 字 込地

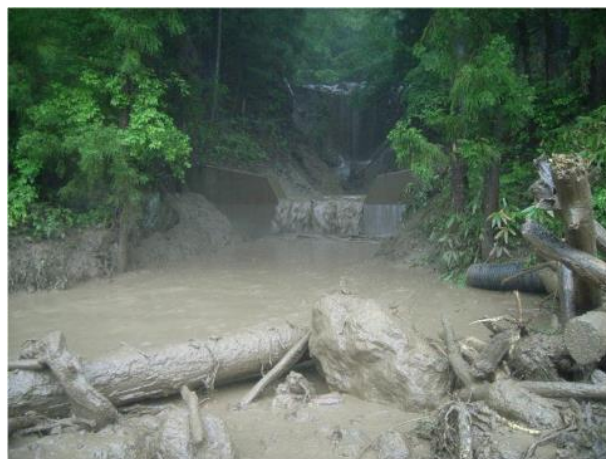
被災状況：溪流内の不安定土砂が流出し、土砂及び立木が下方の県道へ流出した。（人的被害なし）

災害発生時の状況（平成23年5月撮影）

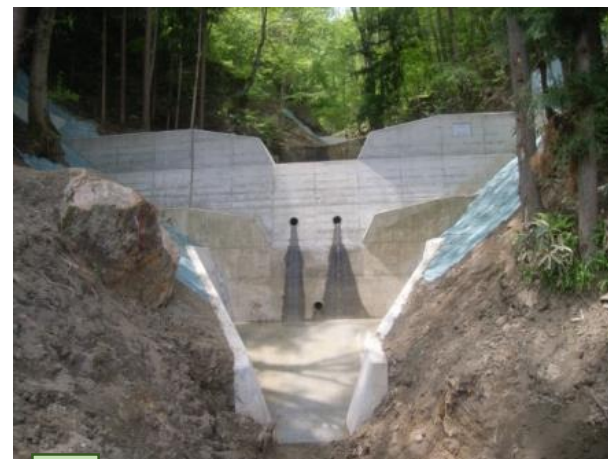
竣工時の状況（平成24年9月撮影）

工種：谷止工（コンクリート）2基

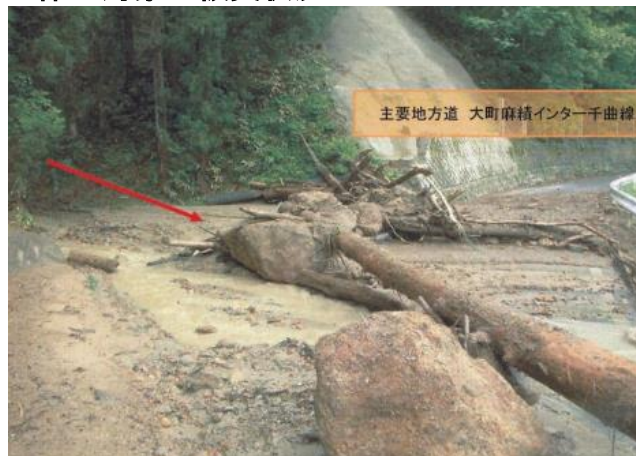
保全対象：県道200m

保全対象の被災状況

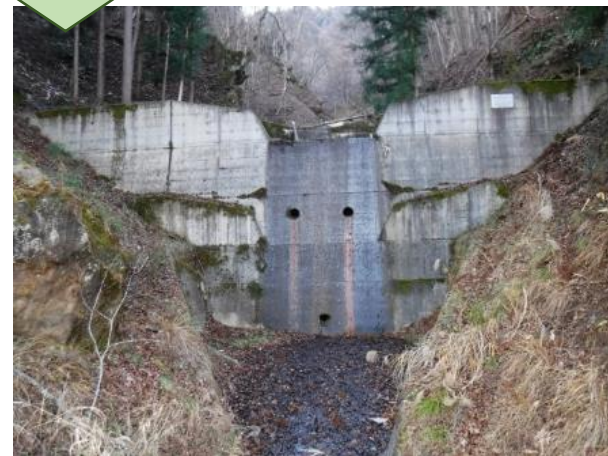
竣工から6年後の状況（平成30年12月撮影）
