平成23年度災害関連緊急治山事業第9号（大町市 八坂 字 十石）

災害日時：平成23年5月29日（梅雨前線豪雨災）

災害場所：長野県 大町市 八坂 字 十石

工種：山腹工0.06ha（現場吹付法砕工、鉄筋挿入工）

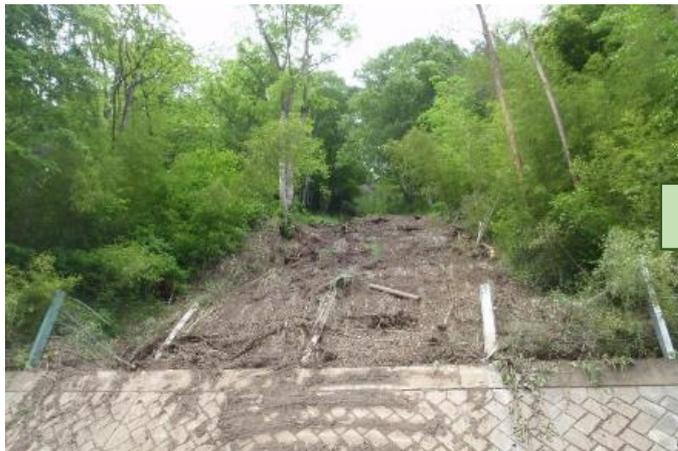
被災状況：山腹斜面が崩壊し、土砂が下方の県道55号へ流出した。（人的被害なし）

災害発生時の状況（平成23年5月撮影）

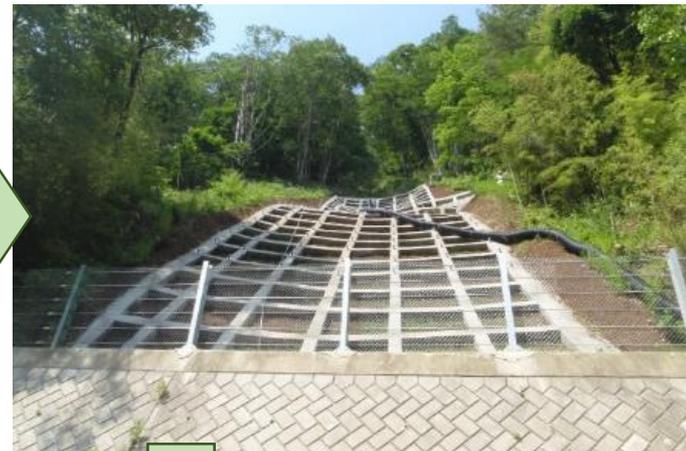
竣工時の状況（平成24年6月撮影）

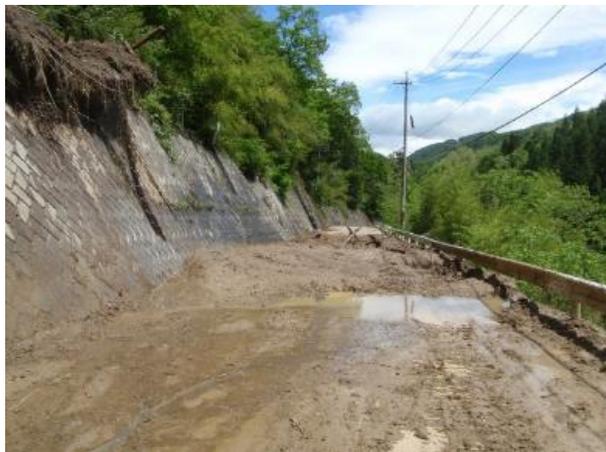
保全対象の被災状況

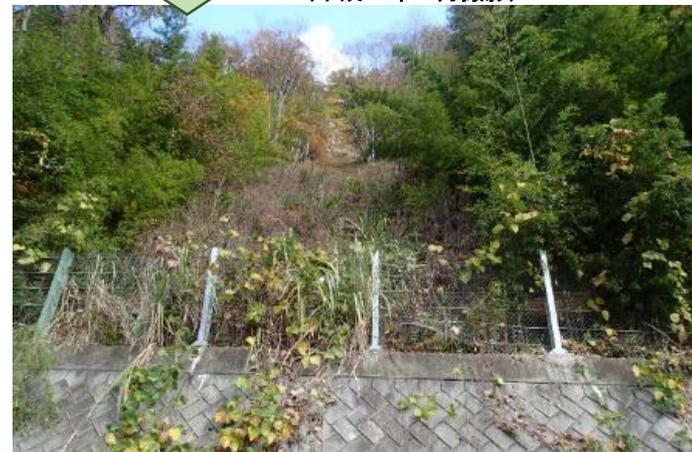
竣工から6年後の状況
（平成30年11月撮影）
