# 平成23年度災害関連緊急治山事業第10号（長野市 信州新町 字 日原西）

災害日時：平成23年5月29日（梅雨前線豪雨災）

災害場所：長野県 長野市 信州新町 字 日原西

工種：谷止工（鋼製・コンクリート）1基

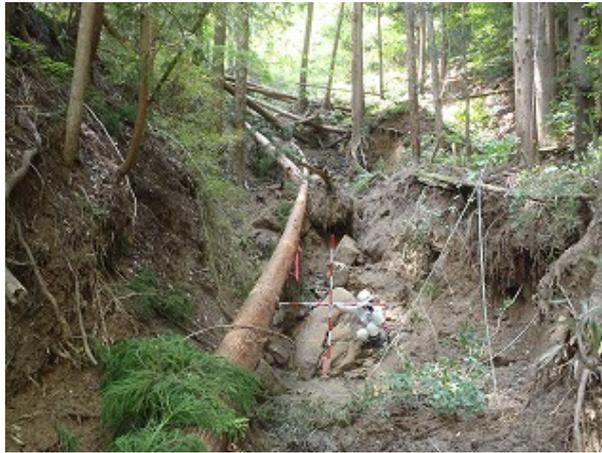
被災状況：県道沿いの保安林が崩壊し、土砂と流木が県道上へ堆積した。（人的被害なし）

災害発生時の状況（平成23年5月撮影）

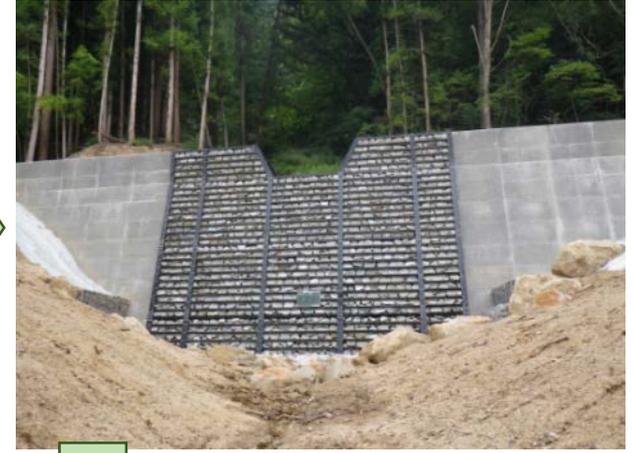
竣工時の状況（平成24年8月撮影）

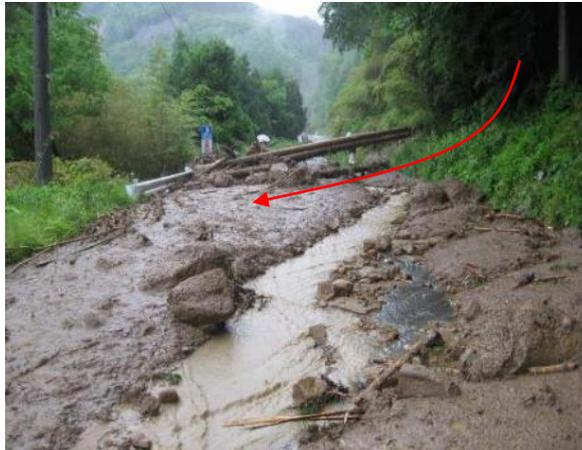
保全対象の被災状況

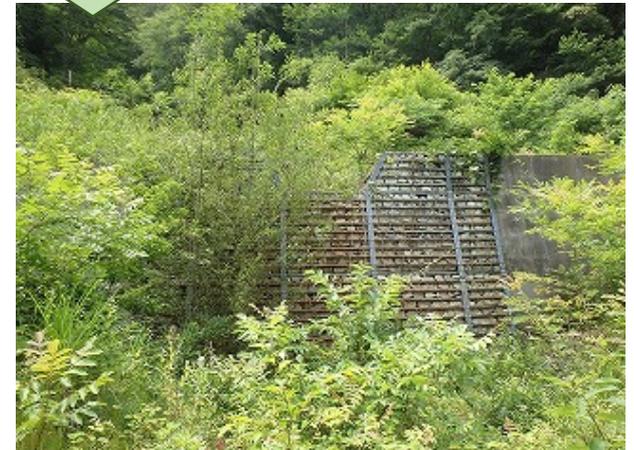
竣工から7年後の状況（令和元年7月撮影）
