喪失した部品（スタティックディスチャージャー）

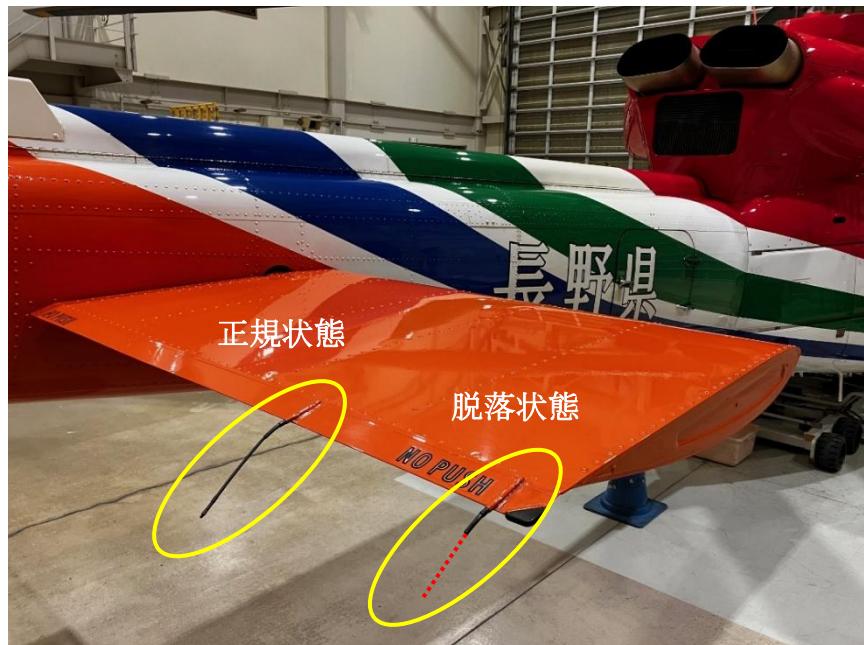
機体後部の水平安定板に4本装着されている静電気を放電するための電線のうち、1本が喪失したものです。

※赤い点線が喪失部分
