3 - 4 歯型工と落差工を用いた流路工 (鹿塩川)

36 伊那谷災害復旧工事報告書

…急流河川工事について…

編集兼発行 長野県土木部

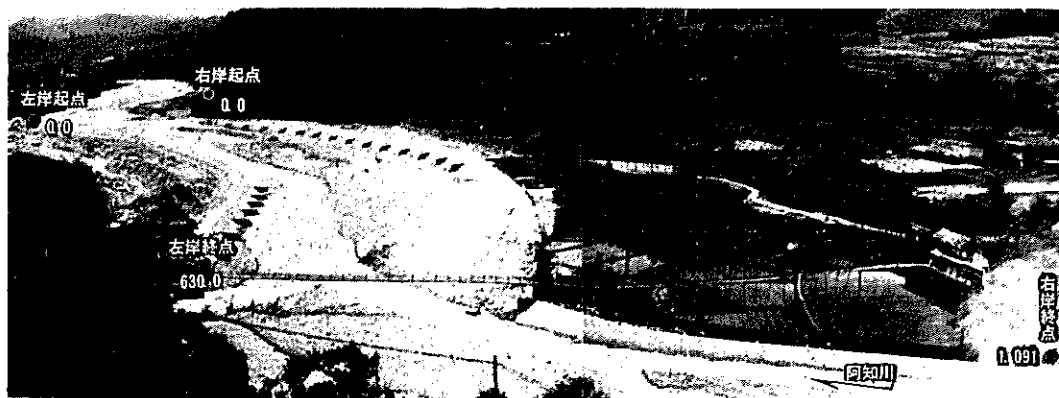
阿智川しゆん功写真

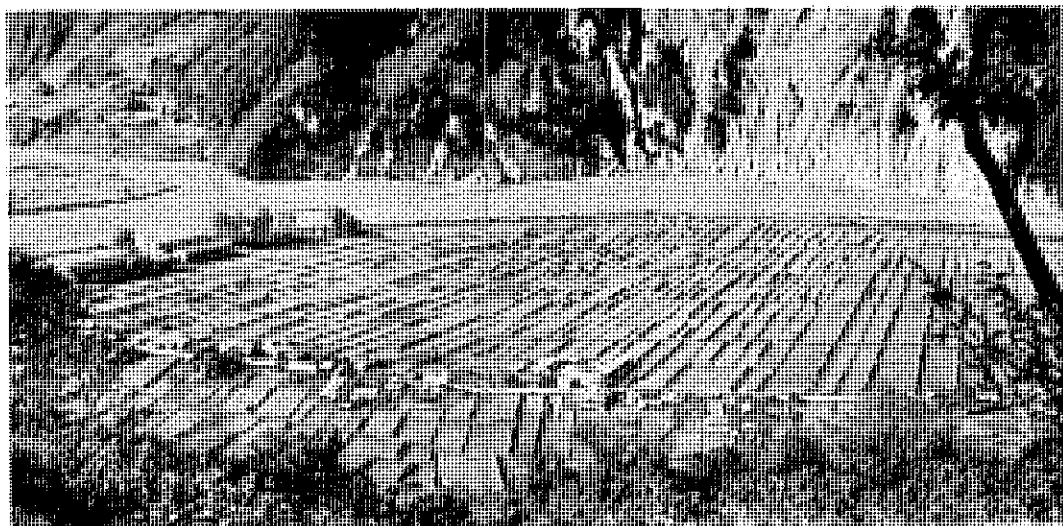
大西山崩壊前

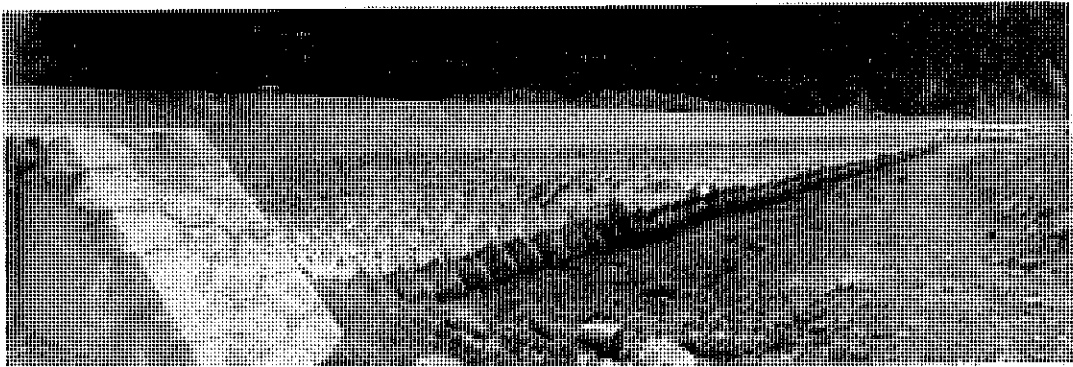
小波川上流左岸護岸及び根固しゆん功写真

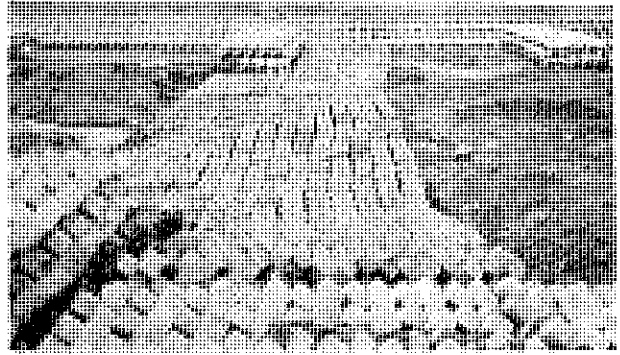
植生盤による土羽工

崩壊土石は、ほとんどが岩のため、通常の土羽工では、生植が困難のため良質土砂、堆肥、化学肥料等により、土塊を作り、ここに種子を蒔き竹串で現地に固定した。

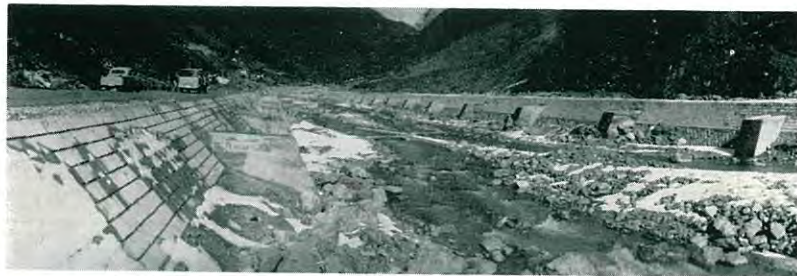
鹿塩川現況

鹿塩川の上流工区、阿智川は共に、歯型工が施工されたが、両川とも河中広く勾配も急流河川としては比較的緩く、被災当時の想定程の転石の流下もない。鹿塩川においては竣工後3年になるが、大洪水も受けていないため良否の判断は早計であるが、阿智川においては、40年7月1日の集中豪雨に短

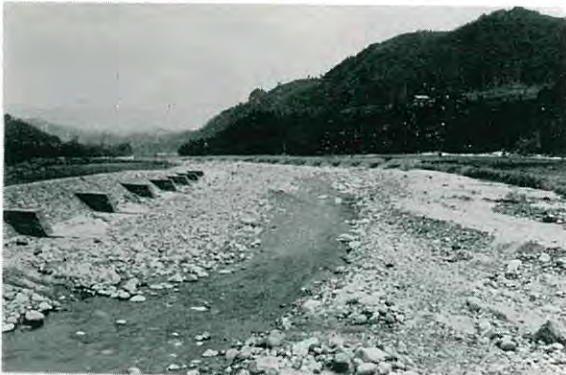
阿智村現況

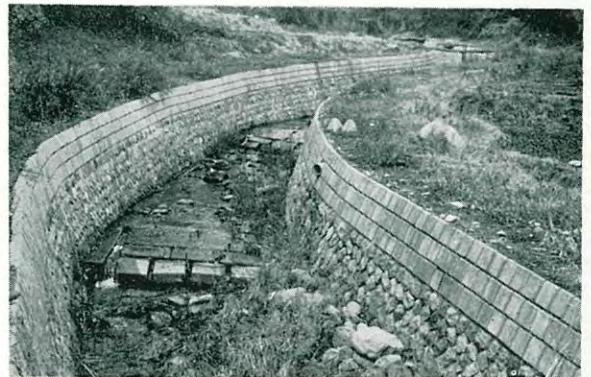
大島川、胡麻目川等に施工した大型カーテンブロックは安定している。

カーテンブロック (胡麻目川)
