平成7年7月11日～12日の梅雨前線豪雨災害

# 復旧の軌跡

—— 災害関連緊急砂防等事業 ——

長野県土木部

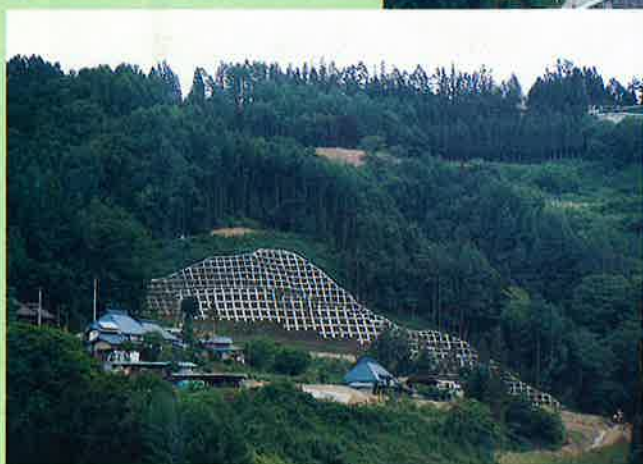
人家4戸が全壊した小川村中牧の地すべり

同上復旧後

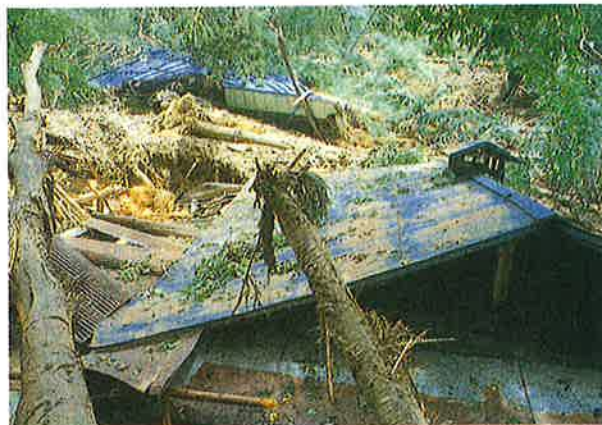
裏山が崩れ、押しつぶされた民家(13日午前11時、土内郡小川村奈良尾)

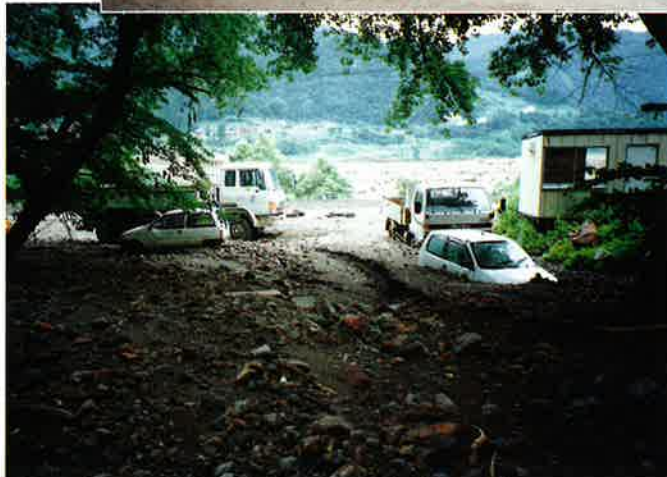
土石流により車が埋没

このため、災害関連緊急事業により既設ダムの除石を行い、砂防ダム工を実施し再度の土石流に備えると共に、導流堤工により土石流の氾濫を抑制します。

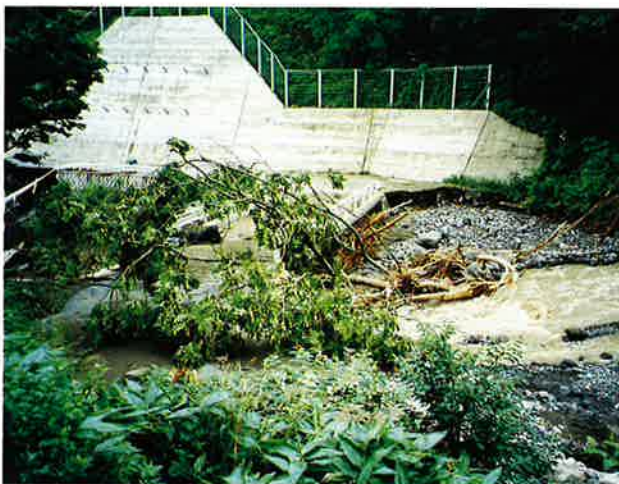
白馬乗鞍国際スキー場南側中流域での山腹崩壊により発生した土砂は、土石流となり途中、村道及び県道橋梁部で閉塞、道路をオーバーして下流域で氾濫し、千国地区で床下浸水13戸となりました。山腹崩壊により河床に堆積した土砂により二次災害の恐れがあるため、災害関連緊急事業により砂防ダム工を実施し、土砂の流出防止を図りました。

県道橋梁部閉塞状況

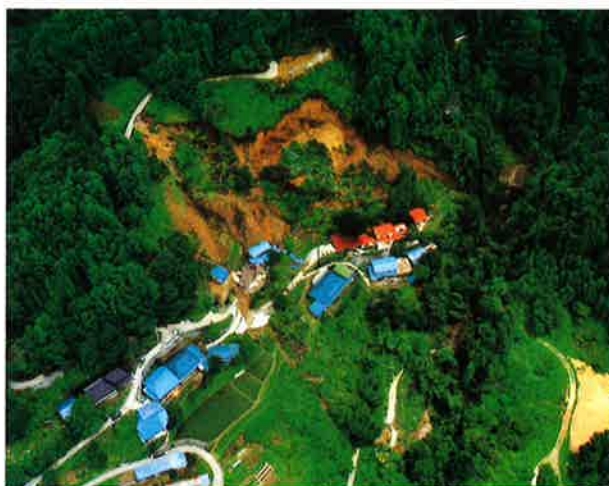
地すべりに直撃された人家

- 1 地区名：中牧地区
- 2 位置：小川村中牧
- 3 工事概要：アンカー工 221本、横ボーリング工 L=2200m  
杭工 44本、法枠工 A=1993m<sup>2</sup>
- 4 事業効果：人家12戸、村道500m、宅地0.8ha、耕地2.4ha、林地3.6ha

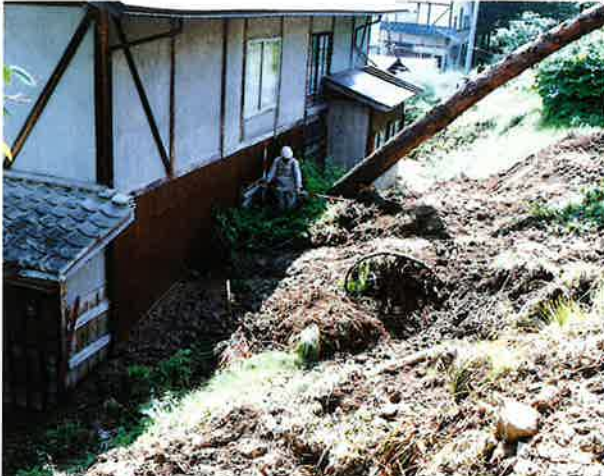
人家のすぐ裏で地すべりが発生

- 1 地区名：曾田地区
- 2 位置：小谷村曾田
- 3 工事概要：横ボーリング工 L=1481m  
明暗渠工 L=25.0m  
杭工 32本、水路工 L=277m
- 4 事業効果：人家12戸、県道200m、村道500m、宅地0.5ha、耕地1.5ha、林地1.0ha

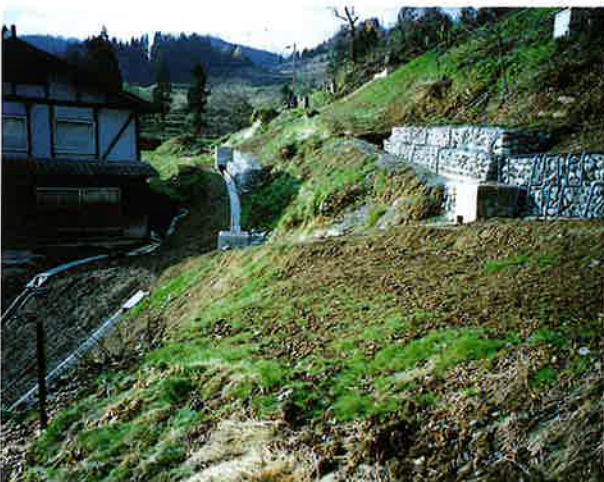
対策工が完成し人家が守られた
