## 3.6 トレンチ5

### 3.6.1 トレンチ5の地質観察

### 3.6.2 トレンチ 5 底盤詳細調査

### 3.6.3 トレンチ5 下流壁面詳細調査

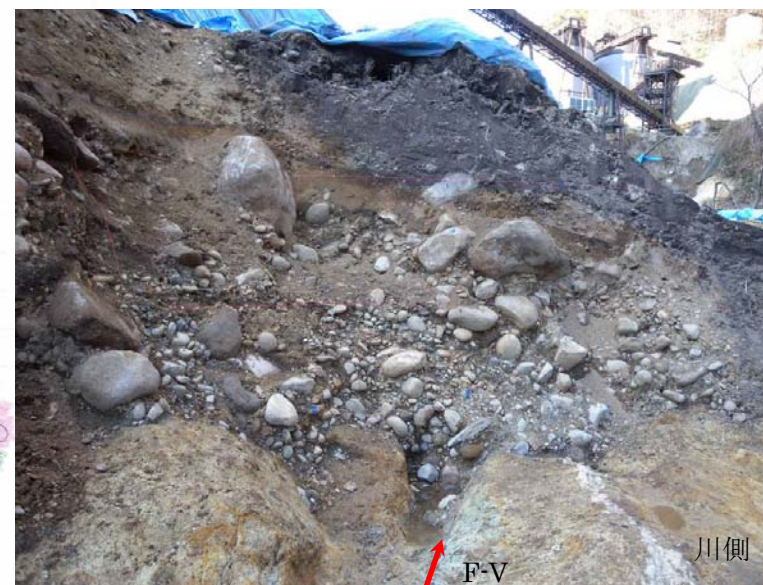
写真 3.5.2 トレンチ 6 下流向き法面

上流側法面では、有機質砂層やその上下の砂層（OR-2）に膨縮が認められる。付近には巨礫（SG-4）が位置している。

F-V 断層上盤側の岩盤がロート型に凹んでいる。また、上盤側の岩盤は F-V 断層に沿って幅 7～8cm 程度の範囲で軟質化しており、軟質部と砂礫層（SG-4）との境界付近には礫が埋まっている。

F-V 断層上部の砂礫層（SG-4）に、礫の系統的な配列は確認されない。

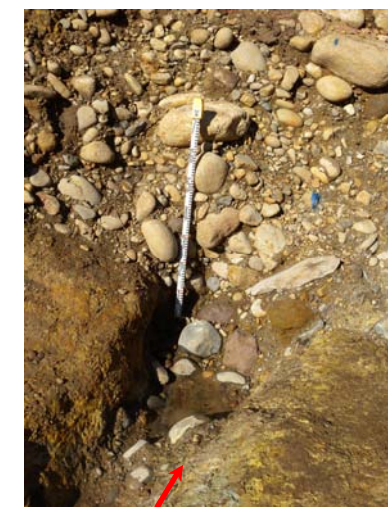
写真 3.5.3 写真 3.5.2 の拡大断層面に擦痕は確認されない。

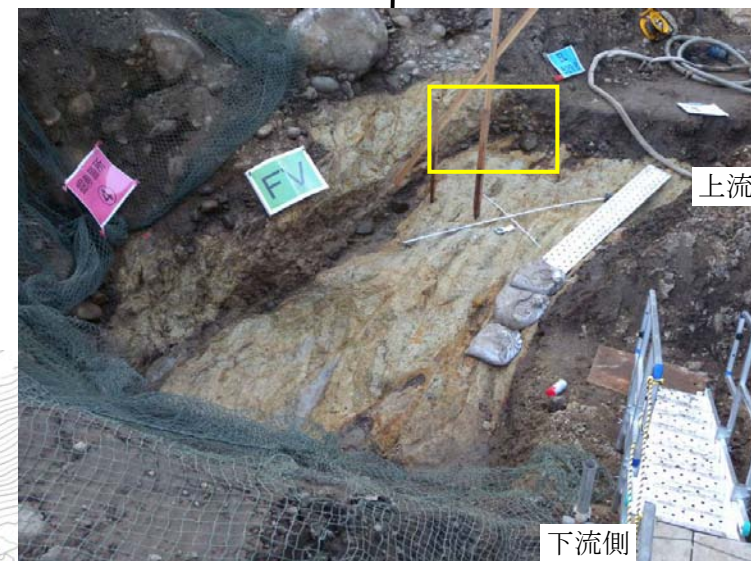
写真 3.6.2.2 砂礫が落ち込んでいる上側岩盤に擦痕は認められない。

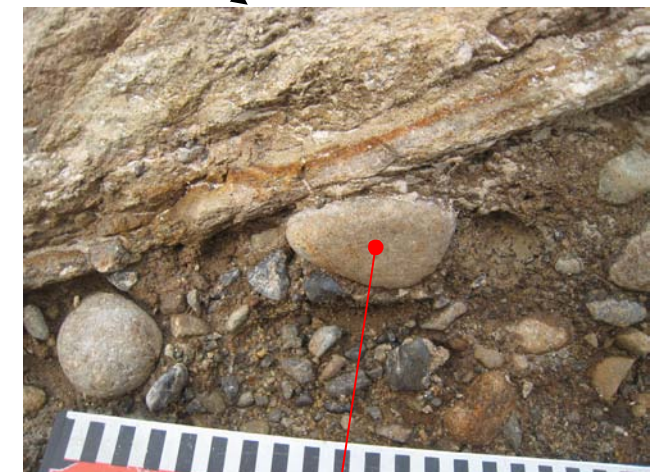
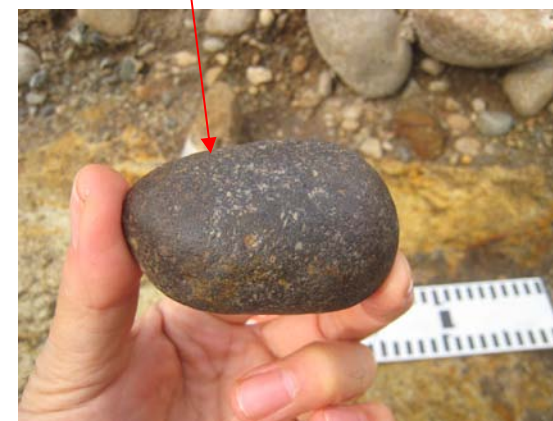
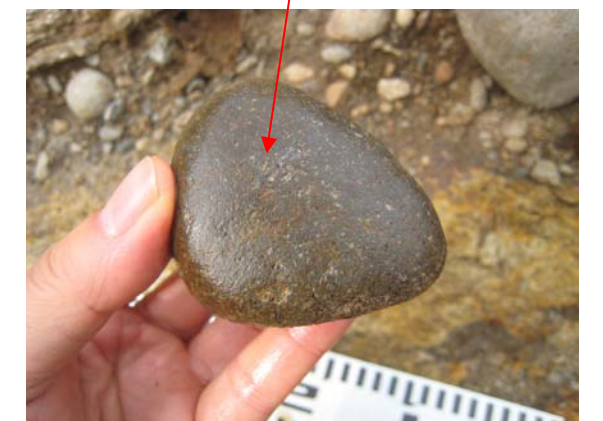
写真 3.6.2.3 F-V 断層面と近接する円礫に擦痕は認められない。

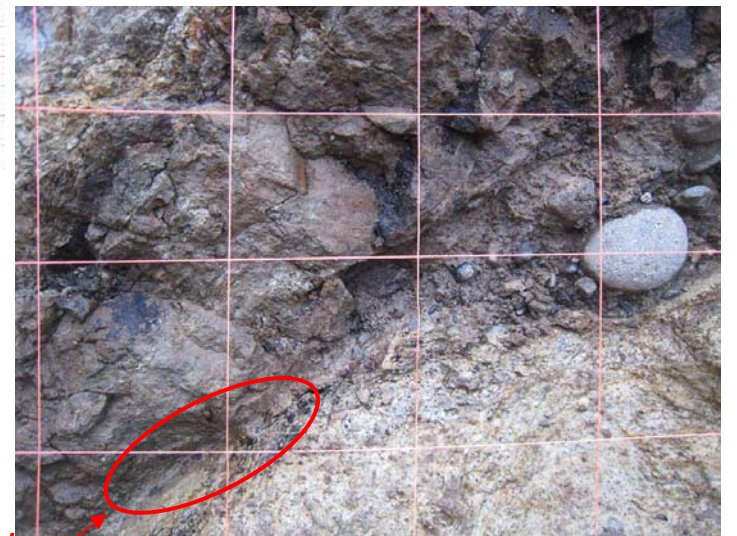
写真 3.6.2.5 断層は左下方で狭くなっており、丸印部では断層面で密着している。

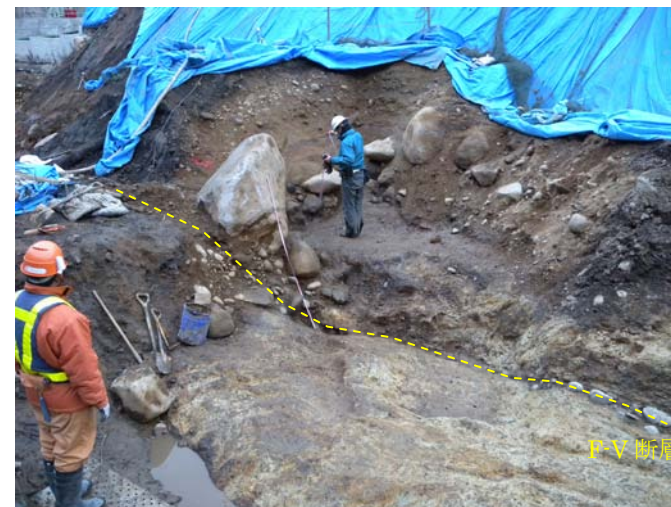
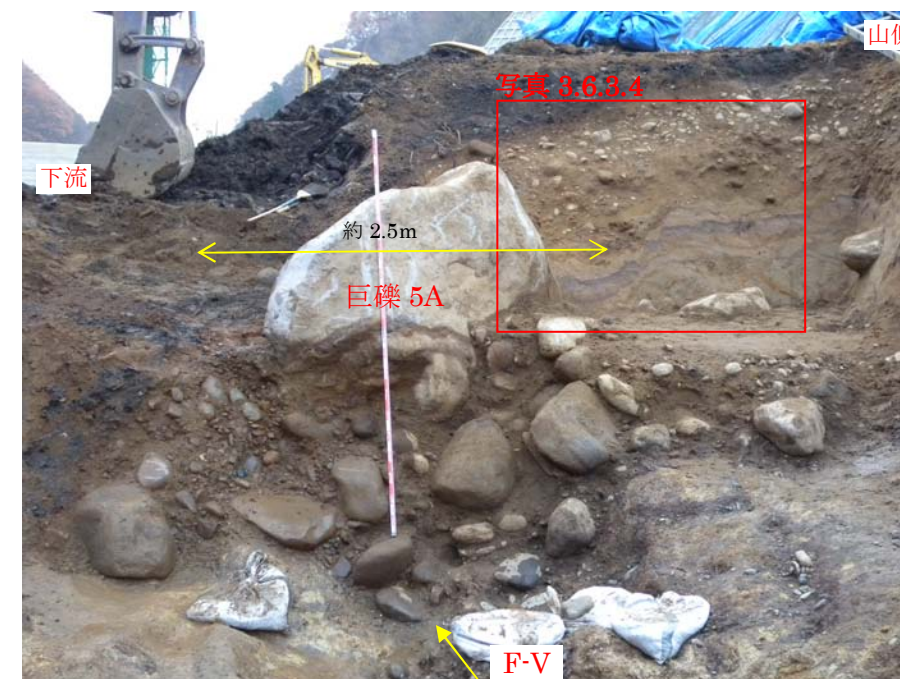
写真 3.6.3.3 3回目追い込み後のトレンチ 5 下流壁（追い込み 3 回目）

- ◆ 壁面左側では、下に凸なたわみの右側の翼部で比較的明瞭な段差が 4 本認められる。(写真 3.6.3.4 赤枠内)。また壁面右側では筋状の段差が 2 本認められるが、右端の 1 本は不規則で傾斜方向は特定できない。傾斜方向が特定できる 5 本はいずれも F-V 断層とは反対の方向（東向き）に傾斜している。(図 3.6.3.3)
- ◆ 壁面左側の 4 本の段差は比較的シャープで地層のズレも明瞭であるが、最下位の砂礫層内で不明瞭となり、段差の延長上には基盤岩の急な落ち込みがあることが確認された(写真 3.6.3.6)。この落ち込み部の基盤岩上面は滑らかに湾曲していることから、浸食による基盤の凹凸である。
- ◆ 壁面右側の 2 本の段差は基盤岩まで伸びておらず、1 本は砂層・有機質土層互層内で、他の 1 本は下位の砂礫層との境界で消滅する。(図 3.6.3.3)

左：最終形、右：基盤岩直上の砂礫除去前  
(下流壁に認められる段差と F-V 断層の距離は約 2.5m)

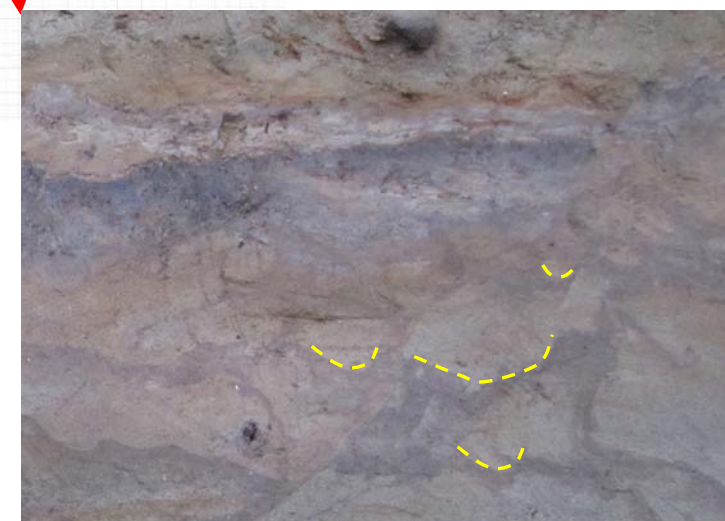
写真 3.6.3.7 下流壁③の右側に認められる不規則な地層の段差。砂層中に介在する有機質の砂層が乱れており、その中に筋状の段差や皿状構造状の下に凸にたわんだ形状(図中の黄線)が認められる。

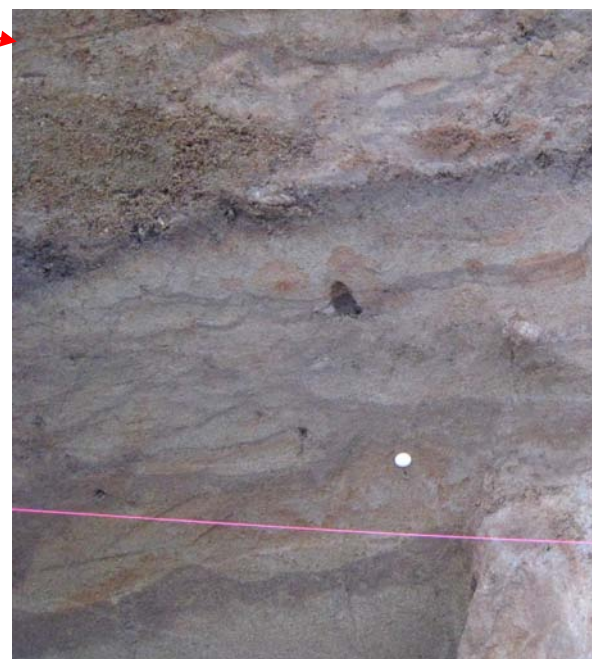
写真 3.6.3.20 写真 3.6.3.19 左赤枠内のクローズアップ。写真左半部にレンズ状の構造が密集している。

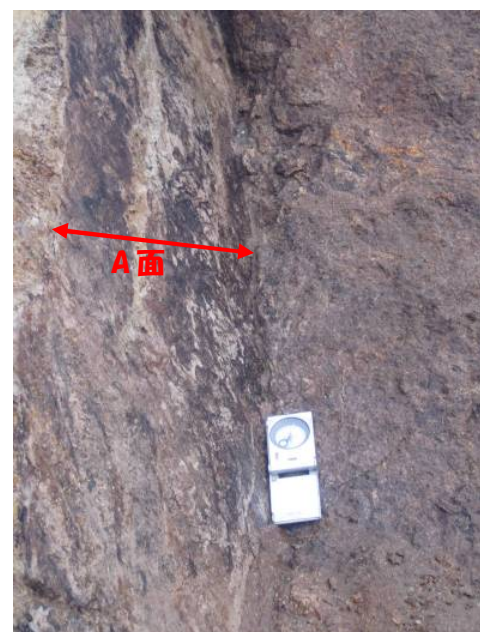
写真 3.7.2.4 F-V 断層の断層面 (A 面) は全面に酸化鉄が付着し、B 面・C 面と比較して風化の程度の差は認められない。また、A 面に鏡肌や条線は認められない。

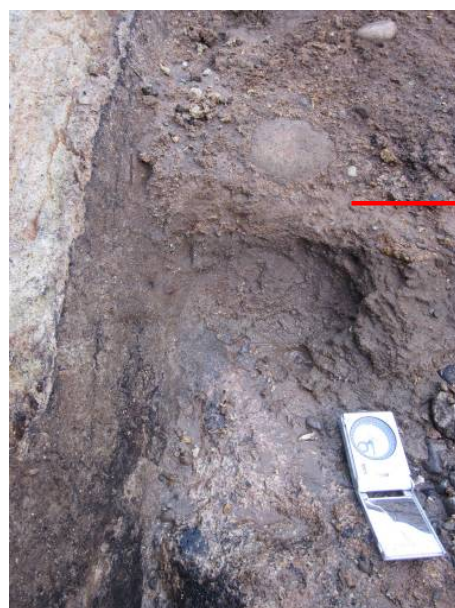
写真 3.7.2.5 粗粒砂の砂層が F-V 断層より上流側の凹地に分布

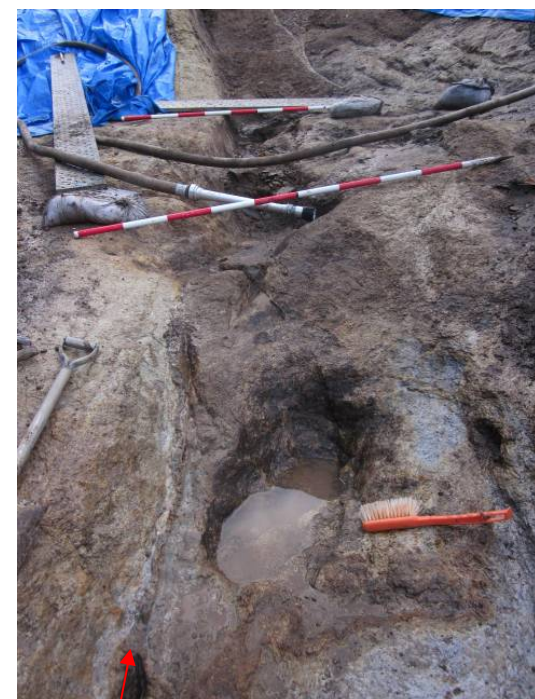
写真 3.7.2.6 斜面下部。F-V 断層はごく小規模。緩斜面におう穴が形成されている。
