橋梁名・所在地・管理者名等

橋梁名	路線名	所在地	起点側	緯度	36° 45' 12"	橋梁ID
				経度	138° 21' 02"	
4033 七瀬下りランプ橋 (フリガナ) ナナセクダリランプキョウ		029 中野豊野線	長野県中野市大字七瀬 地先			
管理者名	定期点検実施年月日	路下条件	代替路の有無	自専道or一般道	緊急輸送道路	占用物件(名称)
長野県 13 中野	2020.09.17	中野市道 七瀬古牧線		一般道		無し

国土監理株式会社 花岡 武彦

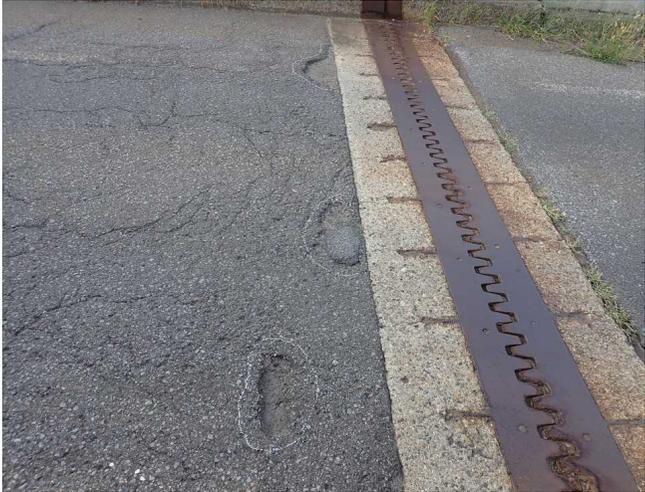
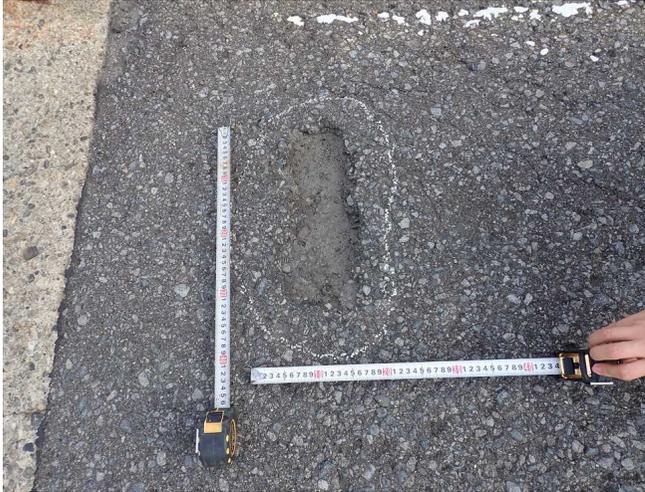
(判定区分)	(所見等)
Ⅲ	橋面舗装にポットホールやひびわれが複数確認できる。壁高欄は天端の一部が土砂化しており、ランプ橋下にコンクリートの破片が落下するおそれがある。橋面舗装、壁高欄共に早期に対策を講じる必要があると判断してⅢとした。

径間番号	写真No	部材名	判定区分	位置	変状の種類	径間番号	写真No	部材名	判定区分	位置	変状の種類
1	1	舗装	Ⅲ	1-舗装01	舗装の異常	1	2	舗装	Ⅲ	1-舗装01	舗装の異常

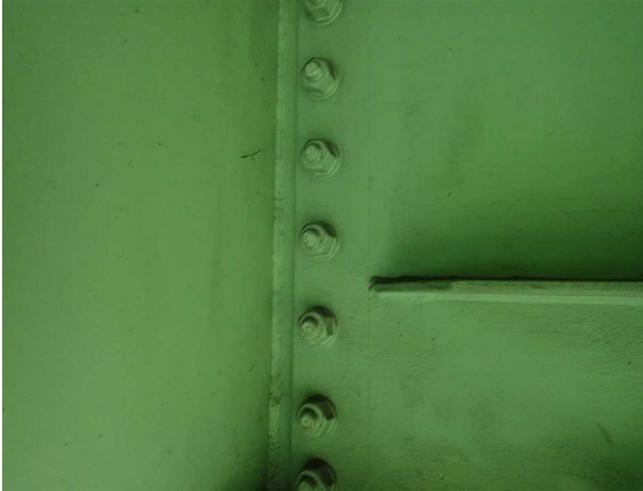
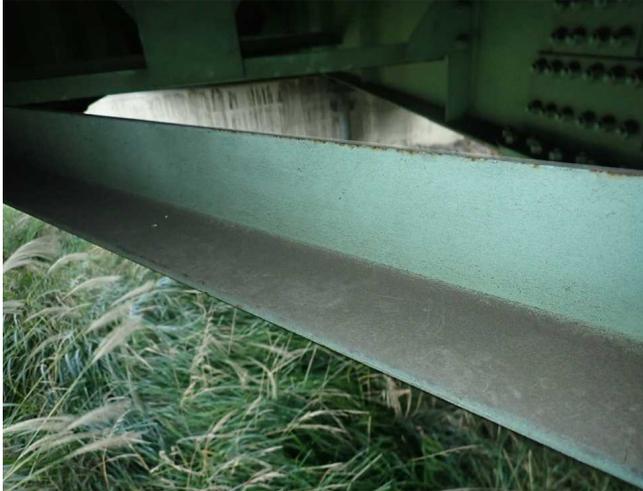
径間番号	写真No	部材名	判定区分	位置	変状の種類	径間番号	写真No	部材名	判定区分	位置	変状の種類
1	15	横桁・縦桁・対傾構・横構	I	1-横構03	ゆるみ・脱落	1	16	横桁・縦桁・対傾構・横構	I	1-横構02	破断

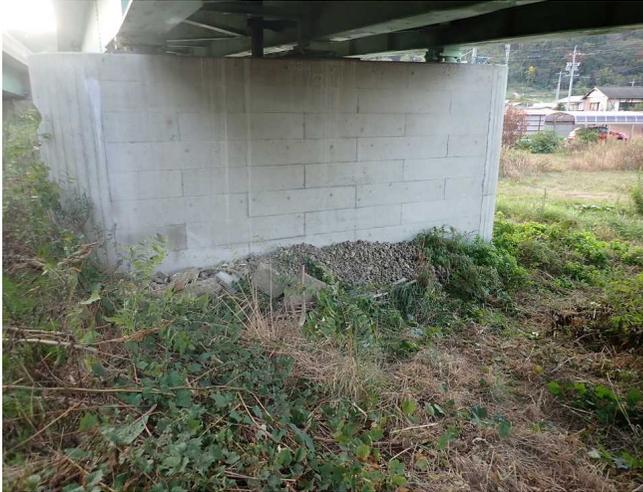
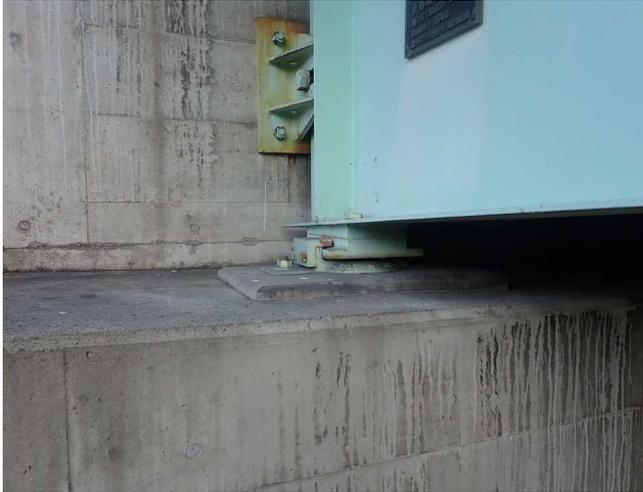
径間番号	写真No	部材名	判定区分	位置	変状の種類	径間番号	写真No	部材名	判定区分	位置	変状の種類
1	25	基礎	I	1-基礎02	洗掘	1	26	支承部	I	1-支承部0301	支承部の機能障害

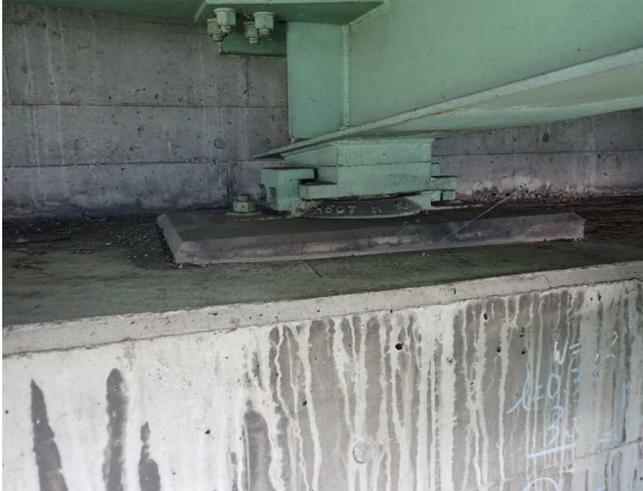
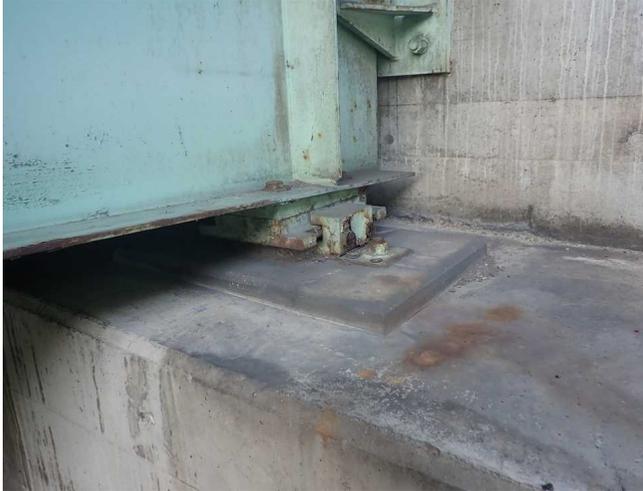
径間番号	写真No	部材名	判定区分	位置	変状の種類	径間番号	写真No	部材名	判定区分	位置	変状の種類
1	27	支承部	I	1-支承部0201	寄座モルタルの変形・欠損	1	28	支承部	I	1-支承部0101	漏水・滞水

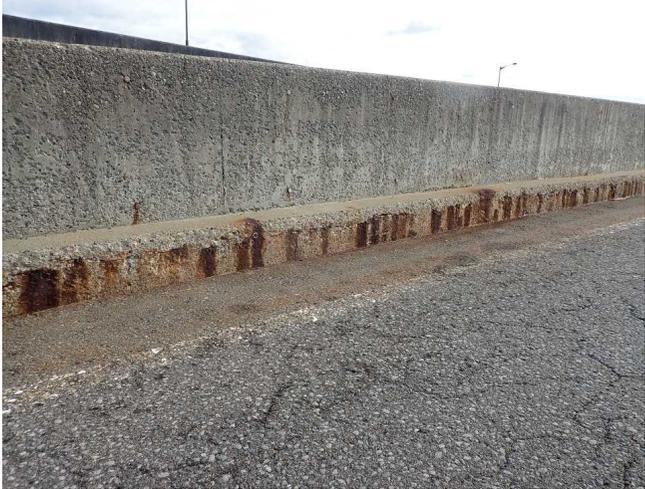
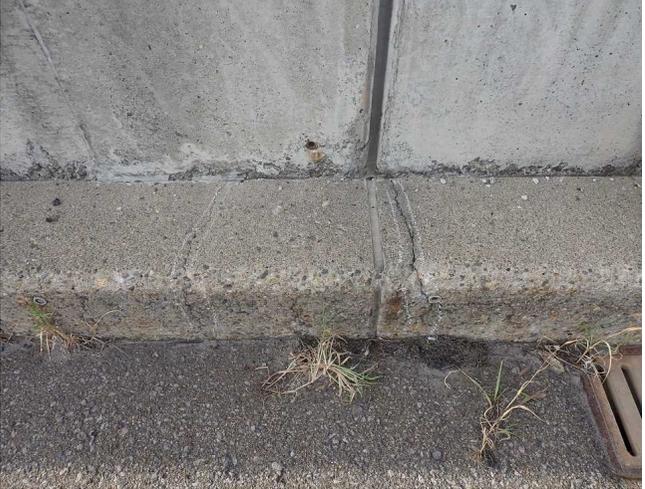
径間番号	写真No	部材名	判定区分	位置	変状の種類	径間番号	写真No	部材名	判定区分	位置	変状の種類
2	3	地覆・中央分離帯	I	2-地覆01	変形・欠損など	2	4	地覆・中央分離帯	I	2-地覆02	変形・欠損など

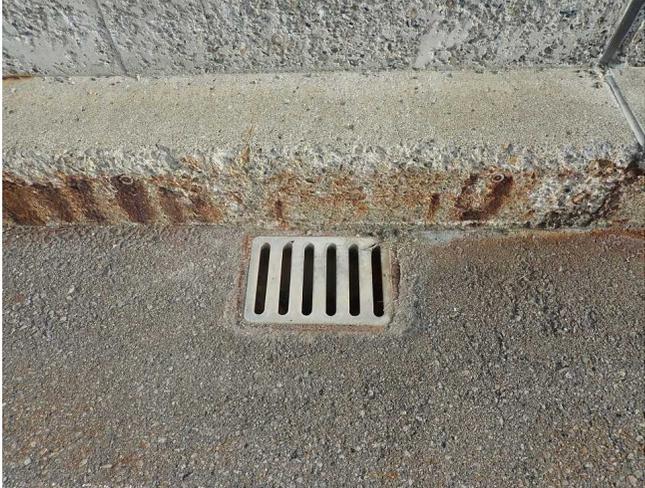
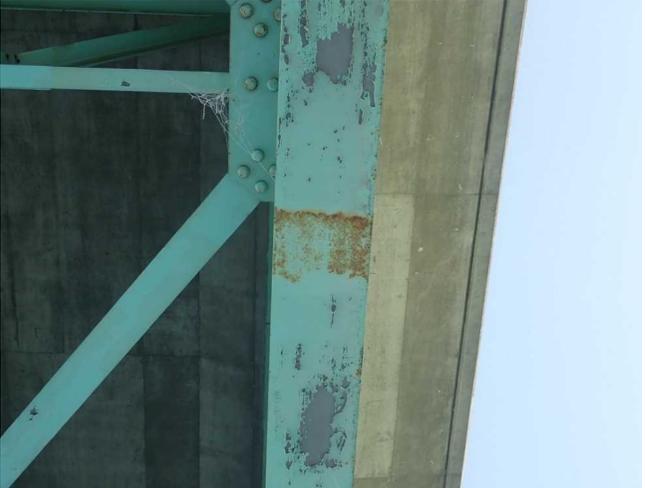
径間番号	写真No	部材名	判定区分	位置	変状の種類	径間番号	写真No	部材名	判定区分	位置	変状の種類
2	5	排水装置	I	2-排水装置0102	土砂詰まり	2	6	主桁	I	2-主桁01	腐食

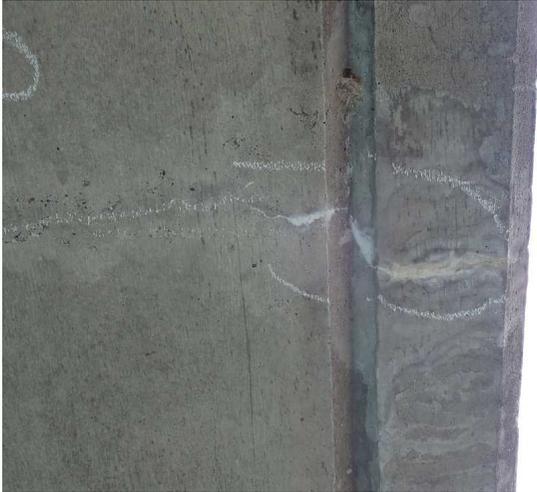
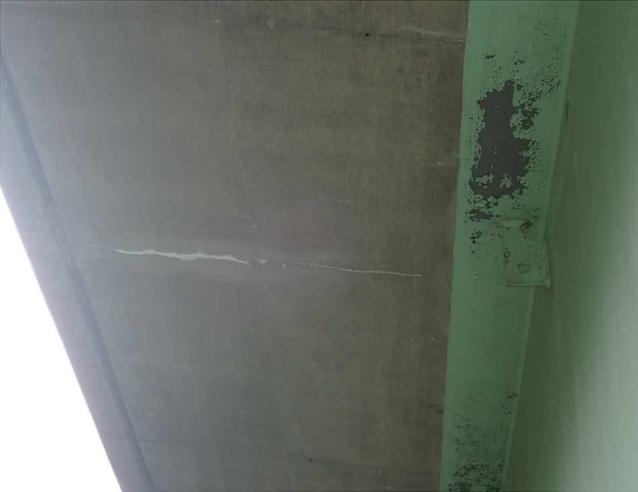
径間番号	写真No	部材名	判定区分	位置	変状の種類	径間番号	写真No	部材名	判定区分	位置	変状の種類
3	19	床版(張出部含む)	Ⅱ	3-床版04	漏水・遊離石灰	3	20	床版(張出部含む)	Ⅱ	3-床版01	漏水・遊離石灰

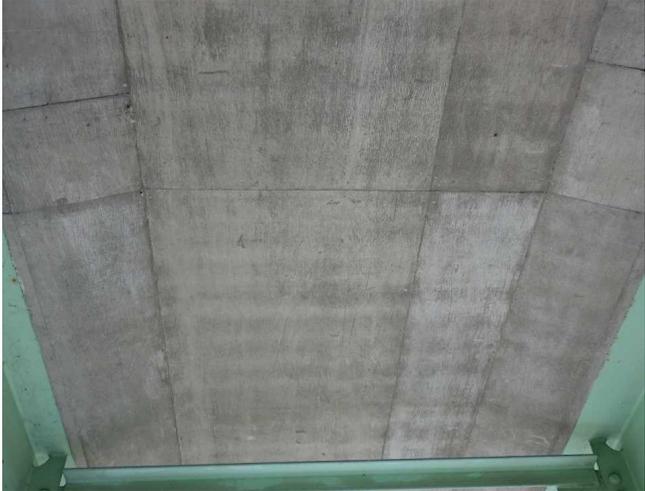
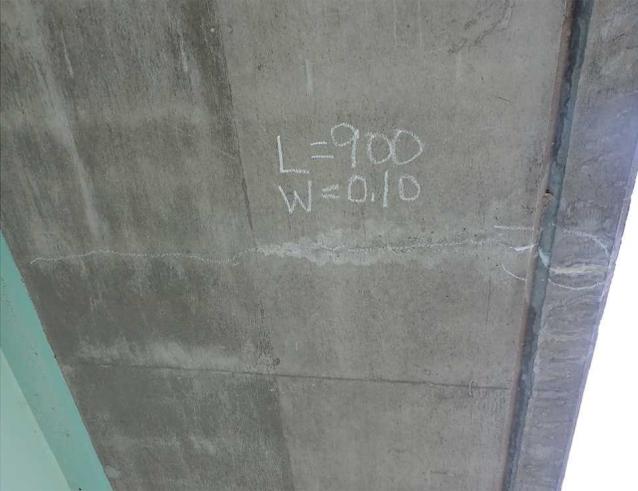
径間番号	写真No	部材名	判定区分	位置	変状の種類	径間番号	写真No	部材名	判定区分	位置	変状の種類
3	21	床版(張出部含む)	Ⅰ	3-床版02	抜け落ち	3	22	床版(張出部含む)	Ⅱ	3-床版04	床版ひびわれ

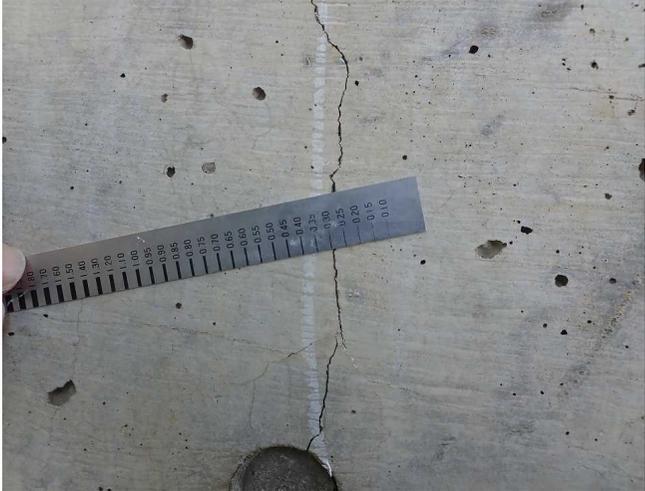
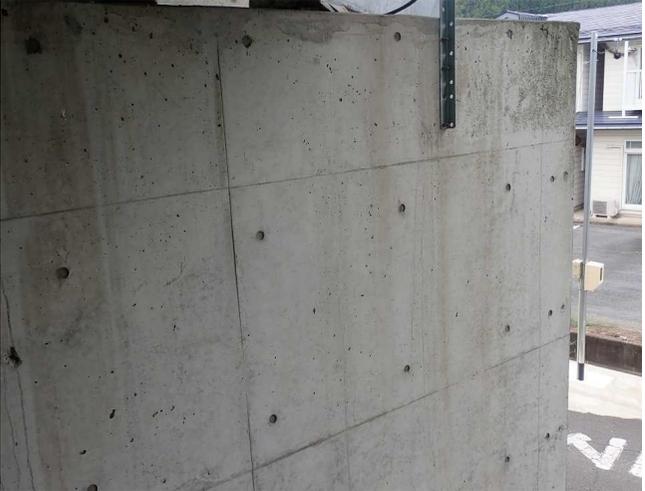
径間番号	写真No	部材名	判定区分	位置	変状の種類	径間番号	写真No	部材名	判定区分	位置	変状の種類
3	25	橋台・橋脚	Ⅱ	3-橋台02	ひびわれ	3	26	橋台・橋脚	Ⅰ	3-橋台02	剥離・鉄筋露出

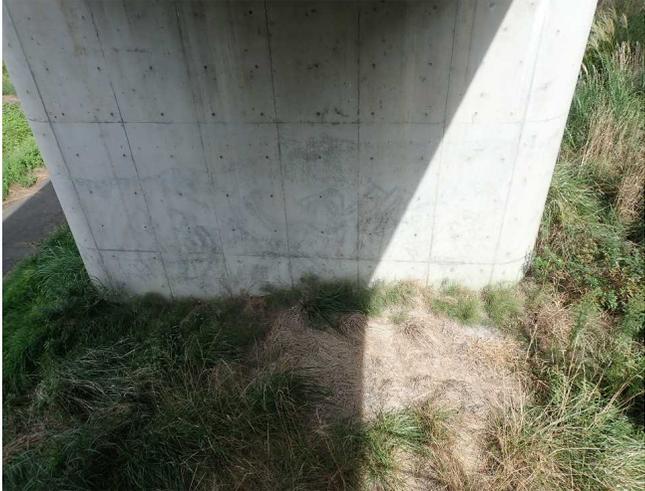
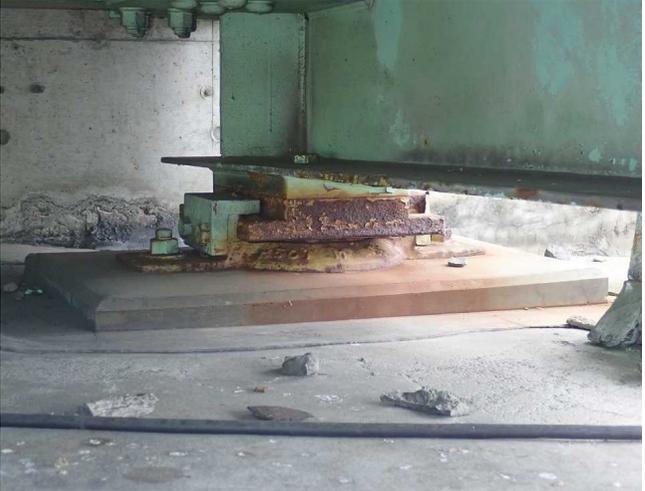
径間番号	写真No	部材名	判定区分	位置	変状の種類	径間番号	写真No	部材名	判定区分	位置	変状の種類
3	29	基礎	I	3-基礎01	洗掘	3	30	支承部	Ⅱ	3-支承部0302	支承部の機能障害
