施工状況等報告書

| 対 象 事 業 の 名 称 | 新クリーンセンター建設事業 |
| 報 告 対 象 期 間 | 平成 29 年 4 月 1 日から<br>平成 29 年 6 月 30 日まで |

# 施工状況等報告書添付資料「環境保全措置実施状況一覧表」

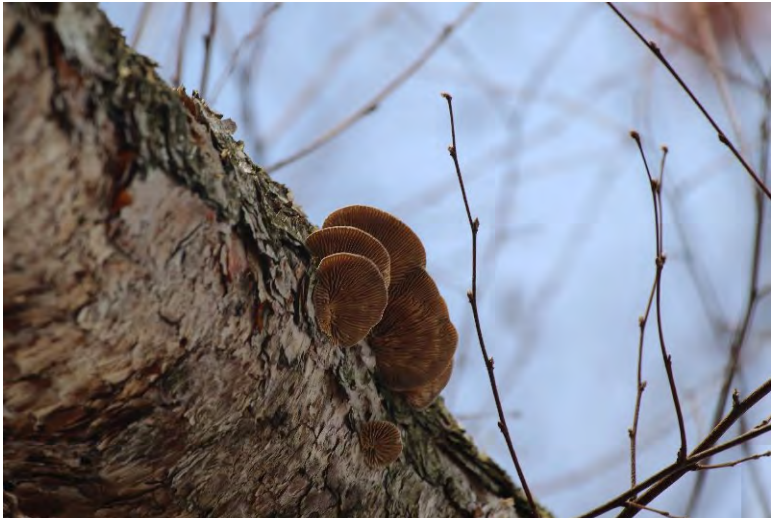
| | 写 真<br>番 号 | ヤエ-1 |

| 環境影響<br>評価項目 | 保 全<br>対象種 | 措置<br>項目 | 措置内容 | 添付書類 |
|---|---|---|---|---|
| 植<br>物 | | 成<br>木<br>の<br>移<br>植 | 4月12日に移植個体の状況確認（樹木活力度調査）。<br>雄花序と果穂が確認できるが展葉は始まっていない。<br>枝の中間部にサルノコシカケ科と思われるキノコを確認。移植<br>作業を実施した担当者に確認したところ、キノコの発生した箇所<br>は枯れているとのことであり、対応を検討することとした。 | 写真ヤエー1 |

| | 移植個体の状況確認<br>(樹木活力度調査)<br><br>雄花序と果穂が確認できるが<br>展葉は始まっていない。<br>枝の中間部にサルノコシカケ<br>科と思われるキノコを確認。キノコ<br>の発生した箇所は枯れて<br>おり、対応を検討することとし<br>た。(写真は確認されたキノコ) | |

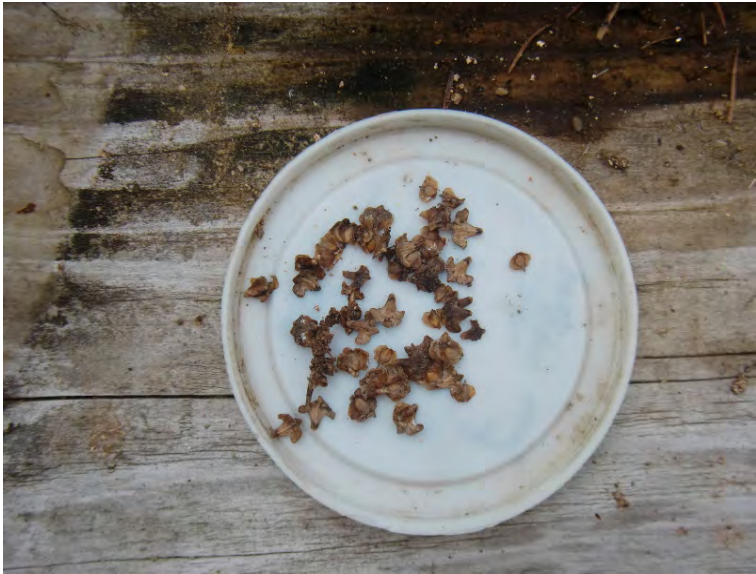
| | 写 真<br>番 号 | ヤエ-7 |

| | 平成29年4月21日播種(冷凍保存の残りの種子)<br><br>プランターへの播種、床蒔き実施。<br>(写真はプランター播種用の種) | |

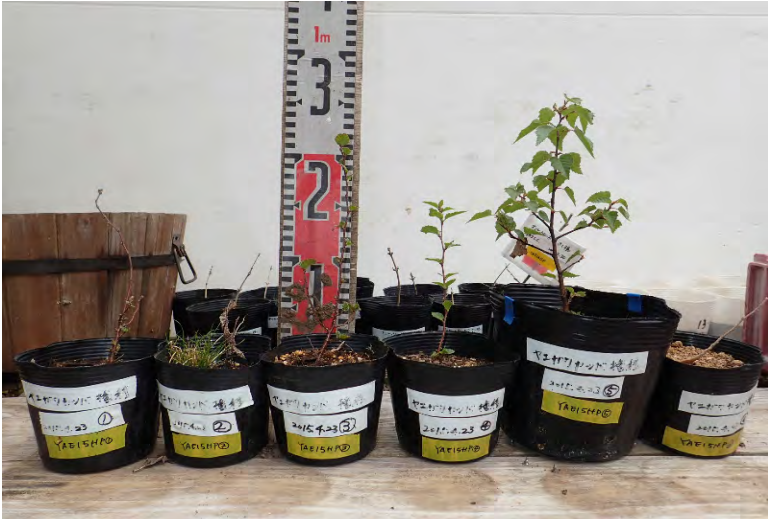
| | 写 真<br>番 号 | ヤエ-8 |

| | 平成27年4月23日播種個体の育苗状況確認<br>①樹高17.0cm、根元直径4mm<br>②枯死<br>③樹高20.0cm、根元直径4mm<br>④樹高16.5cm、根元直径4mm<br>⑤樹高21.0cm、根元直径6mm<br>⑥枯死 | |

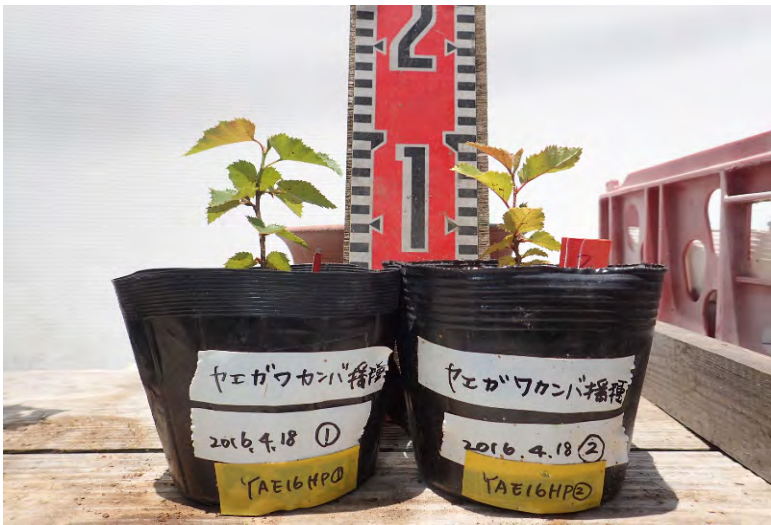
| | 写 真<br>番 号 | ヤエ-13 |

| | 平成28年4月18日播種個体の<br>育苗状況確認<br><br>①(左)<br>樹高9.5cm、根元直径4mm<br>②(右)<br>樹高8.0cm、根元直径2mm | |

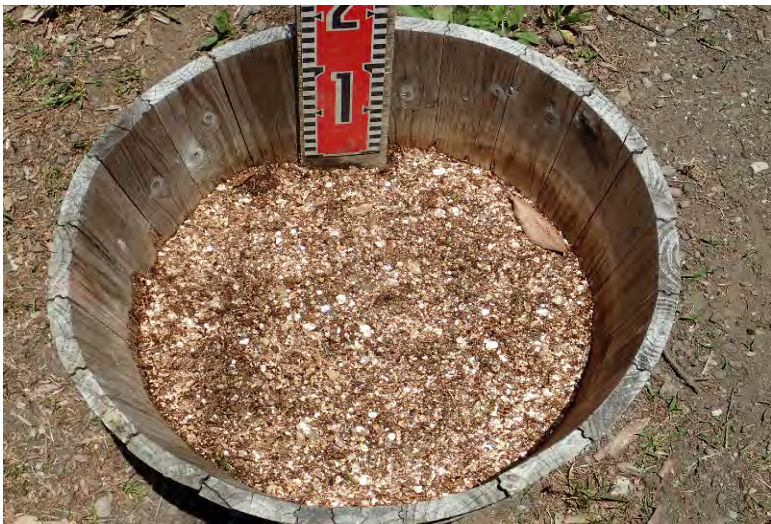
| | 写 真<br>番 号 | ヤエ-14 |

| | 平成29年4月21日播種個体の<br>育苗状況確認<br>(プランター)<br><br>まだ発芽は確認できない。 | |

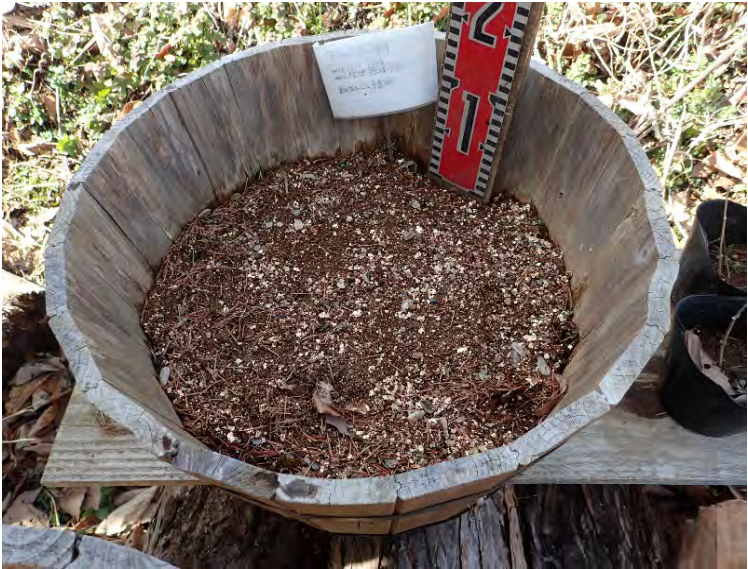
| | 写 真<br>番 号 | オニ-10 |

| | 平成27年7月15日播種個体の<br>育苗状況確認<br>(プランター)<br><br>実生は2個体(3個体減少)。 | |

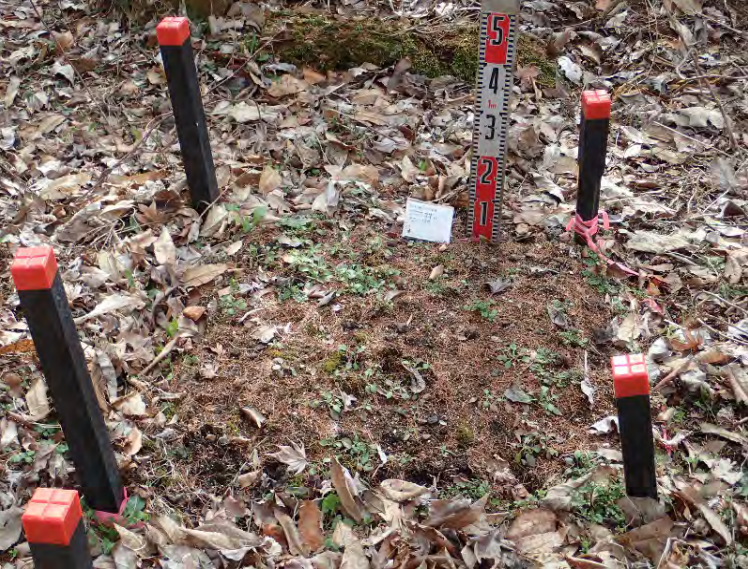
| | 写 真<br>番 号 | オニ-11 |

| | 平成27年7月15日播種個体の<br>育苗状況確認<br>(床蒔き)<br><br>芽生えは見られない。 | |

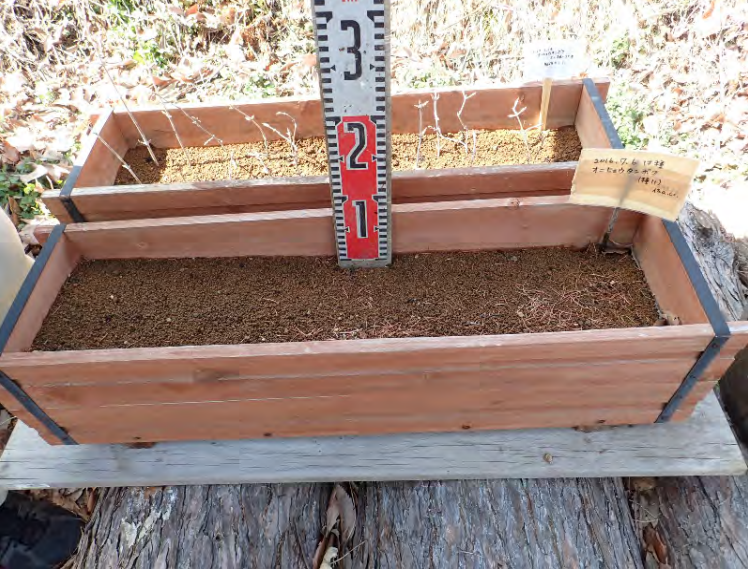
| | 写 真<br>番 号 | オニ-12 |

| | 平成28年7月6日播種個体の<br>育苗状況確認<br>(プランター)<br><br>芽生えは見られない。 | |

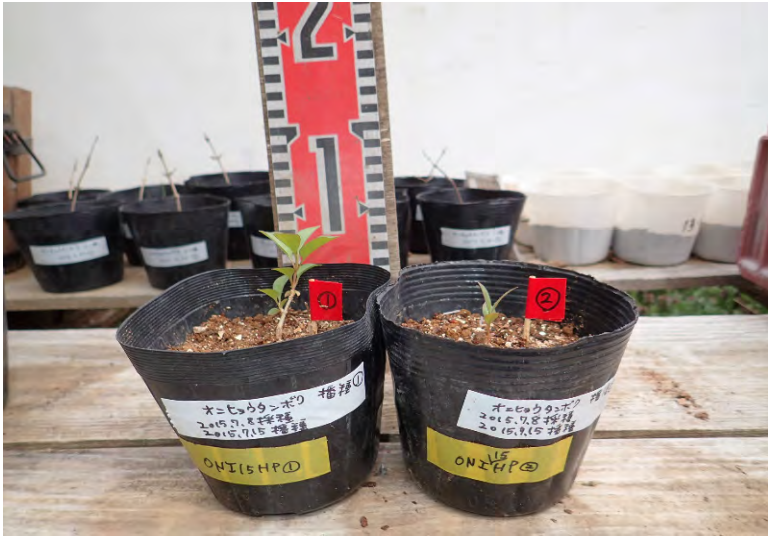
| | 写 真<br>番 号 | オニ-13 |

| | 平成27年7月15日播種個体の<br>育苗状況確認<br><br>実生2個体をポットへ移し替え<br>を行う。<br><br>①(左)<br>樹高5.0cm、根元直径2mm<br>②(右)<br>樹高2.5cm、根元直径1mm | |

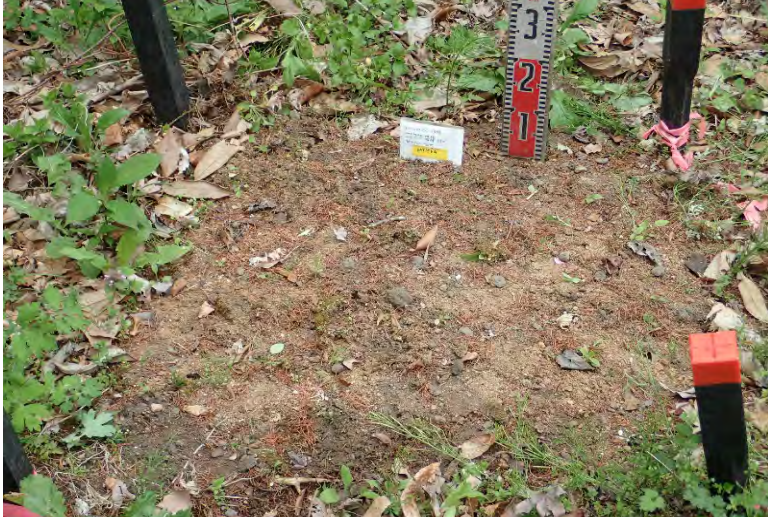
| | 写 真<br>番 号 | オニ-14 |

| | 平成27年7月15日播種個体の<br>育苗状況確認<br>(床蒔き)<br><br>芽生えは見られない。 | |

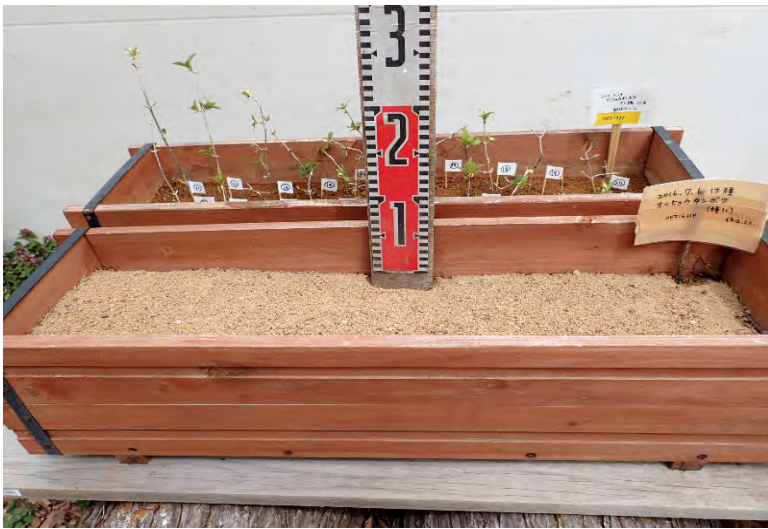
| | 写 真<br>番 号 | オニ-15 |

| | 平成28年7月6日播種個体の<br>育苗状況確認<br>(プランター)<br><br>芽生えは見られない。 | |

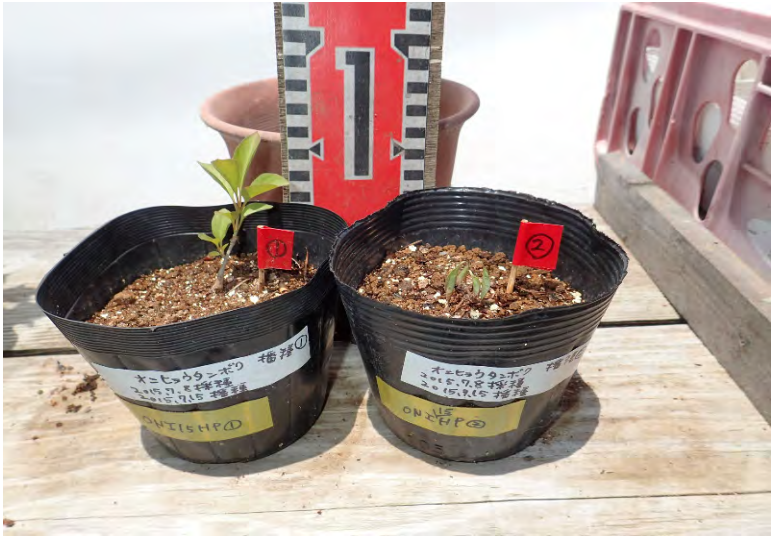
| | 写 真<br>番 号 | オニ-16 |

| | 平成27年7月15日播種個体の<br>育苗状況確認<br><br>①(左)<br>樹高6.0cm、根元直径2mm<br>②(右)<br>樹高2.5cm、根元直径1mm | |

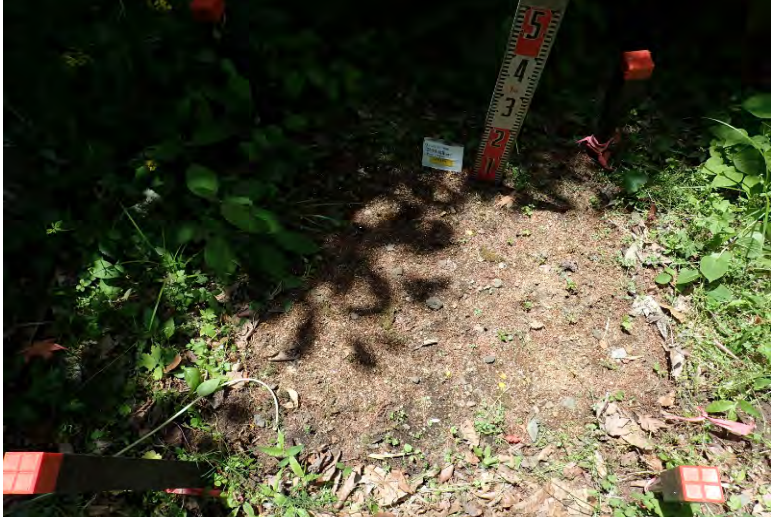
| | 写 真<br>番 号 | オニ-17 |

| | 平成27年7月15日播種個体の<br>育苗状況確認<br>(床蒔き)<br><br>芽生えは見られない。 | |

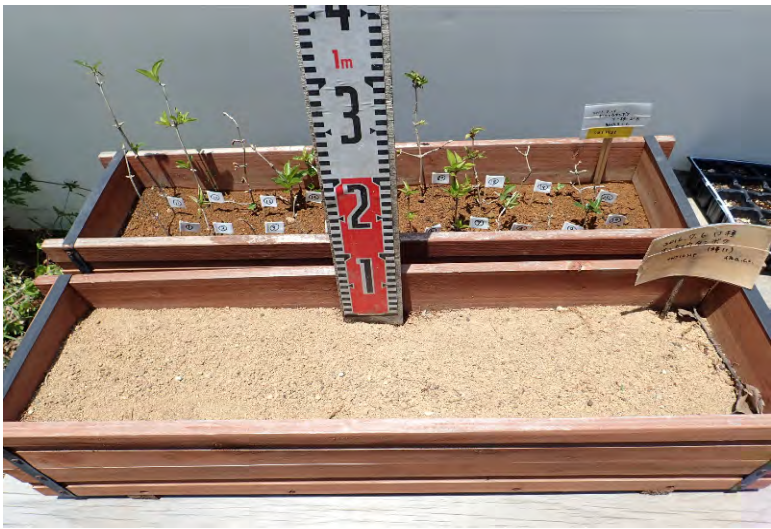
| | 写 真<br>番 号 | オニ-18 |

| | 平成28年7月6日播種個体の<br>育苗状況確認<br>(プランター)<br><br>芽生えは見られない。 | |

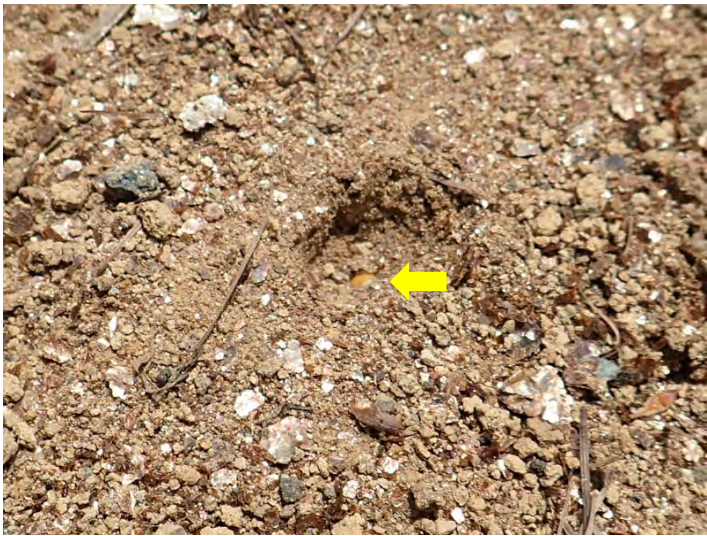
| | 写 真<br>番 号 | オニ-19 |

| | <b>種子の播種</b><br>移植した成木から採取した果<br>実20個から種子40個を取り出<br>し、20個をプランターに播種、<br>20個を床蒔きした。<br>(写真は播種した種子) | |

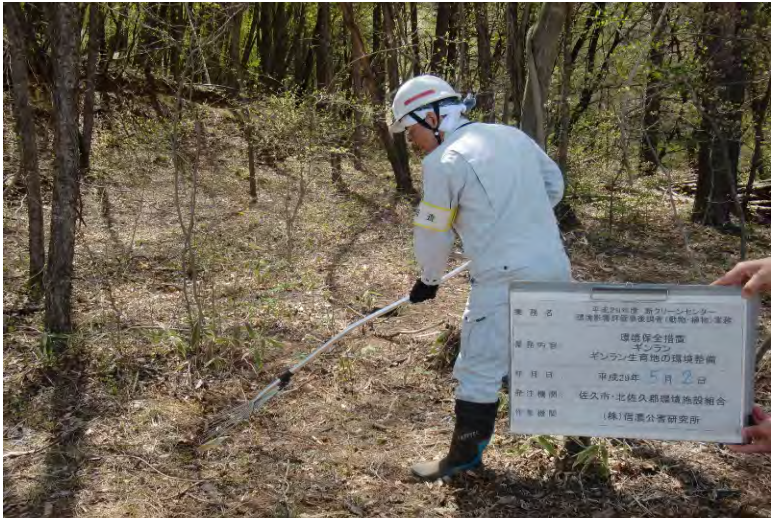
| | 写 真<br>番 号 | ギン-1 |

| | <p>ギンラン生育地の環境整備<br/>(森林整備)</p> <p>林床の枝拾い、倒木・枯死木<br/>等の片付けを実施した。</p> | |

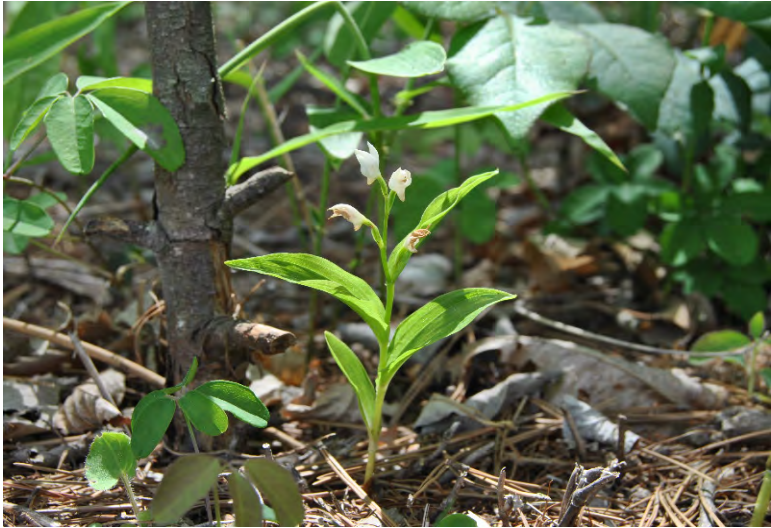
| | 写 真<br>番 号 | ギン-2 |

| | <p>生育個体の確認</p> <p>平成28年度移植場所で1個体の生育を確認し、森林整備を実施した林内で6個体の生育を確認した。</p> <p>(写真は森林整備した林内の生育個体)</p> | |

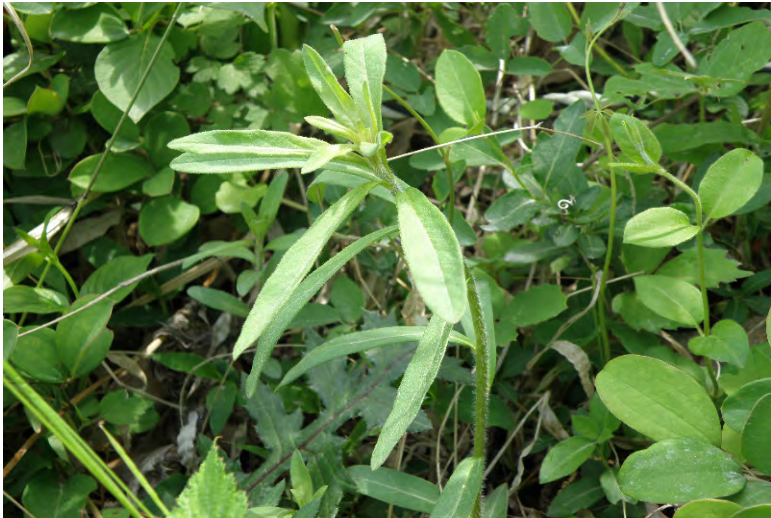
| | 写 真<br>番 号 | ノジ-1 |

| | <p>ノジトラノオ自生地(改変区域外)の状況確認(任意)</p> <p>個体保護のためロープ囲いを行った箇所とその直近で約20個体の生育を確認した。</p> <p>(写真の確認した個体のうちの1個体)</p> | |

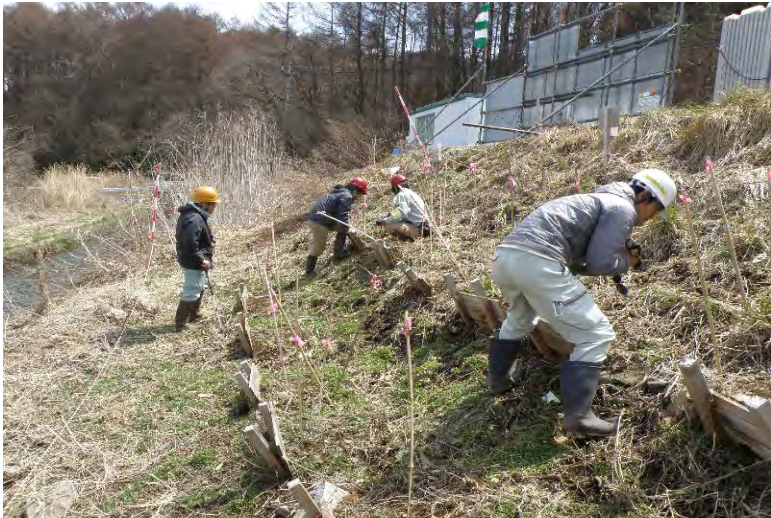
| | 写 真<br>番 号 | ベニ-1 |

| | ベニモンマダラ移植先(平尾用水)のクサフジ生育管理<br>(クサフジ生育状況確認と外来植物駆除作業)<br><br>クサフジ生育状況確認と外来植物駆除作業 | |

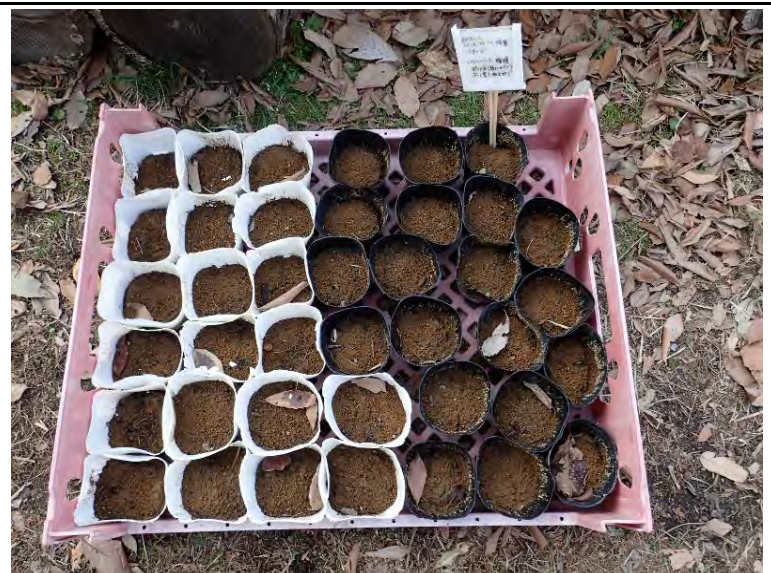
| | 写 真<br>番 号 | ベニ-2 |

| | 平成28年12月5日クサフジ播種個体の生育状況確認<br><br>発芽は確認できない。<br><br>白いポット:発芽促進のため<br>種子にやすりをかけて播種(20ポット)<br>黒いポット:種子にやすりをかけずに播種(20ポット) | |

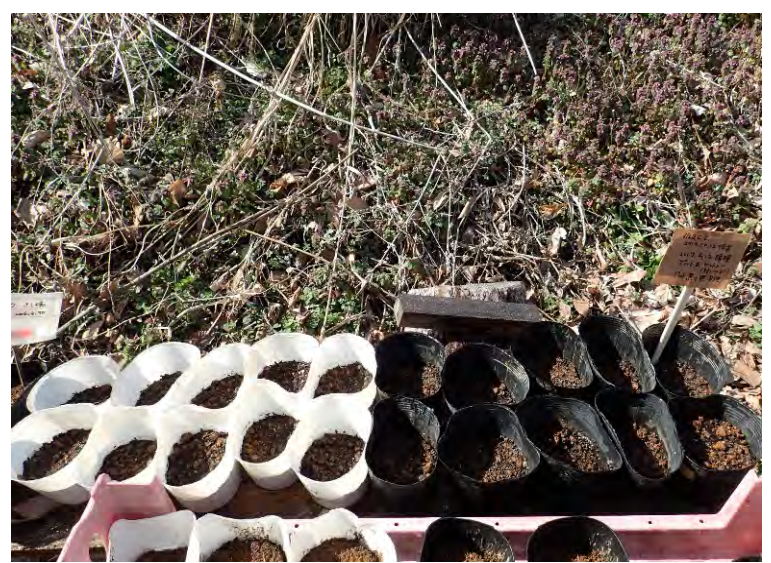
| | 写 真<br>番 号 | ベニ-3 |

| | 平成29年4月12日播種<br><br>種子を新たに播種した。<br><br>白いポット:発芽促進のため<br>種子にやすりをかけて播種(10ポット)<br>黒いポット:種子にやすりをかけずに播種(10ポット) | |

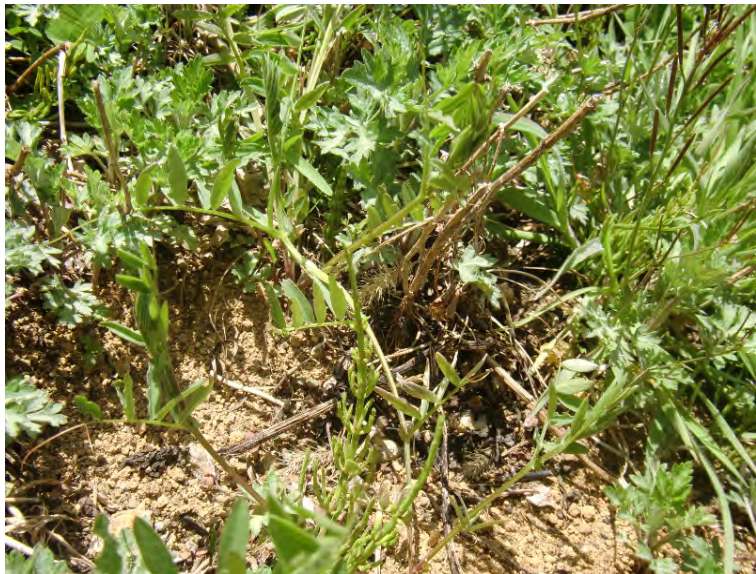
| | 写 真<br>番 号 | ベニ-4 |

| <p>ベニモンマダラ移植先(平尾用水)のクサフジ生育管理(クサフジ生育状況確認と外来植物駆除作業)</p> <p>クサフジの播種と移植を行った場所とその直近で46個体の芽生えを確認し、増加傾向にあることが確認された。</p> | | |

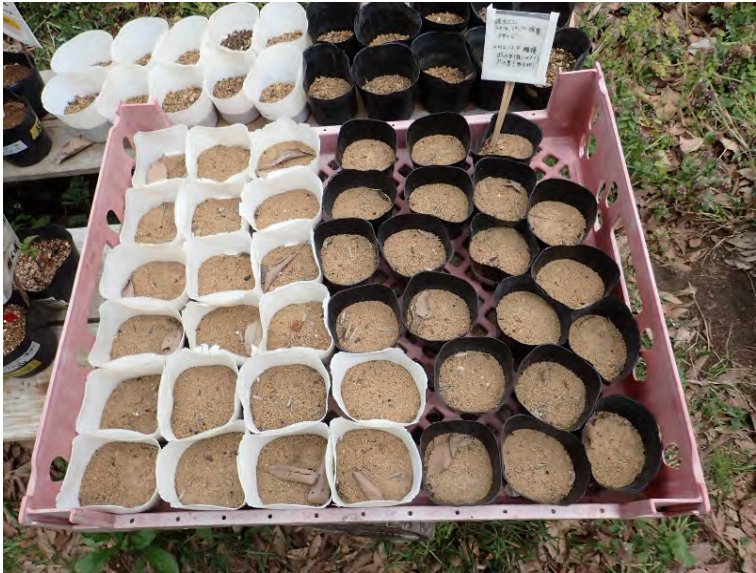
| | 写 真<br>番 号 | ベニ-5 |

| <p>クサフジ播種個体の生育状況確認</p> <p>平成28年12月5日播種、平成29年4月12日播種個体共に、やすりがけの実施有無を問わず発芽は確認できない。</p> | | |

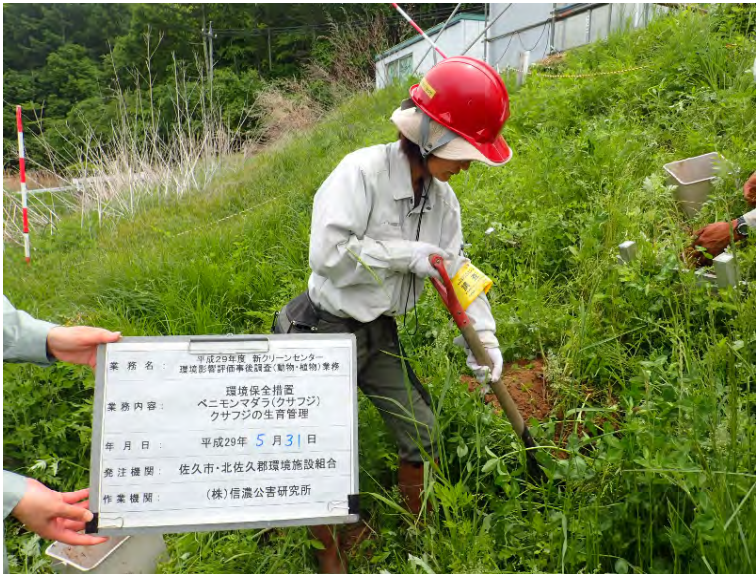
| | 写 真<br>番 号 | ベニ-6 |

| <p>クサフジの移植</p> <p>対象事業実施区域のクサフジが自生していた法面にクサフジの残存個体を確認したため、9個体を周辺土壌とともに掘り出し、ベニモンマダラ移植先(平尾用水)へ移植した。</p> | | |

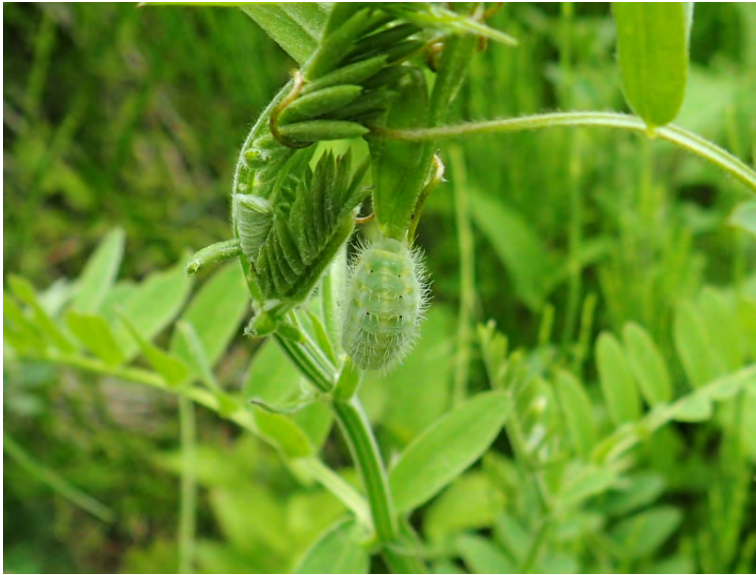
| | 写 真<br>番 号 | ベニ-7 |

| | <p>ベニモンマダラ幼虫の確認</p> <p>昨年に幼虫を移殖した佐久スキーガーデンパラダのゲレンデにおいて幼虫の発生状況調査を行い、48個体の幼虫を確認した。</p> <p>(写真は確認した個体のうちの1個体)</p> | |

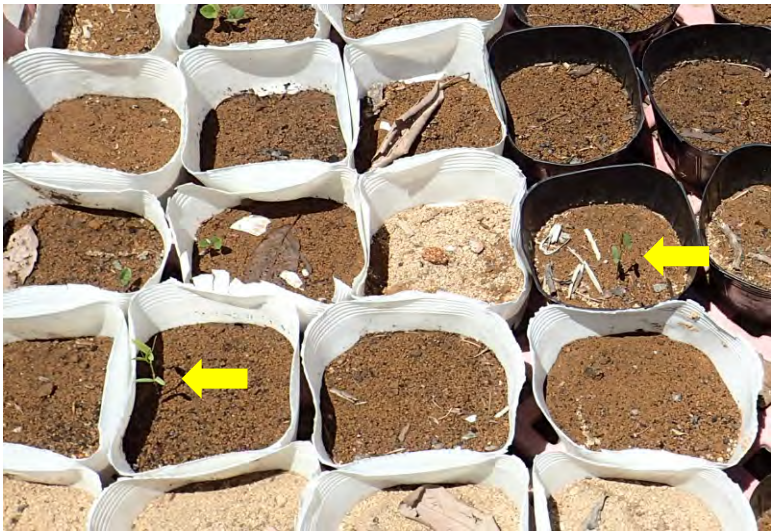
| | 写 真<br>番 号 | ベニ-8 |

| | <p>平成28年12月5日クサフジ播種個体の生育状況確認</p> <p>発芽促進のため種子にやすりをかけて播種した20ポットから1個体、やすりをかけずに播種した20ポットから1個体の発芽を確認した。</p> | |

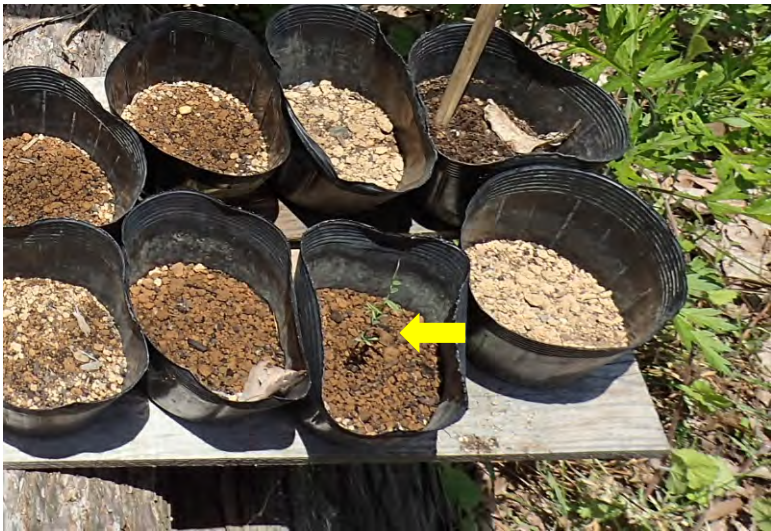
| | 写 真<br>番 号 | ベニ-9 |

| | <p>平成29年4月12日播種個体の生育状況確認</p> <p>発芽促進のため種子にやすりをかけて播種した10ポットからは発芽は見られないが、やすりをかけずに播種した10ポットから1個体の発芽を確認した。</p> | |

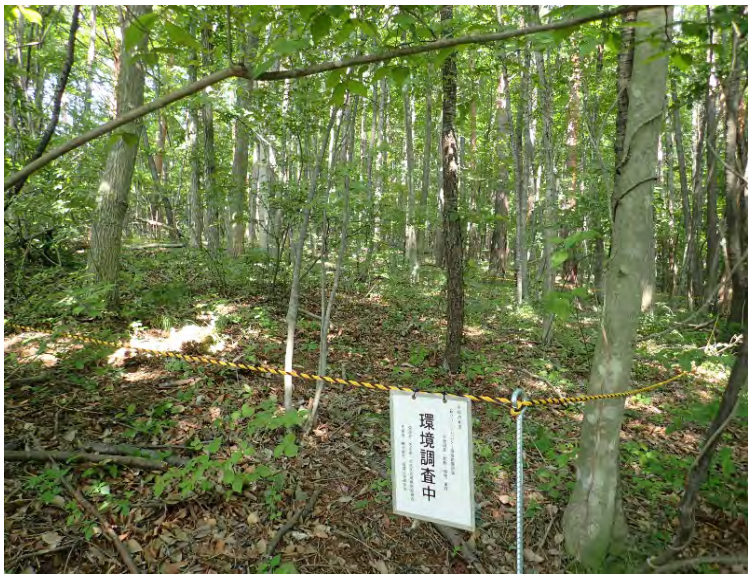
| | 写 真<br>番 号 | クリ-1 |

| | <p>クリイロベッコウ移殖先の生育<br/>個体確認調査</p> <p>対象事業実施区域南東側の<br/>移殖先においてクリイロベッコ<br/>ウより小型の茶色い巻き貝<br/>(生貝2個体、死貝1個体)を捕<br/>獲した。現在は種の同定中で<br/>ある。</p> | |

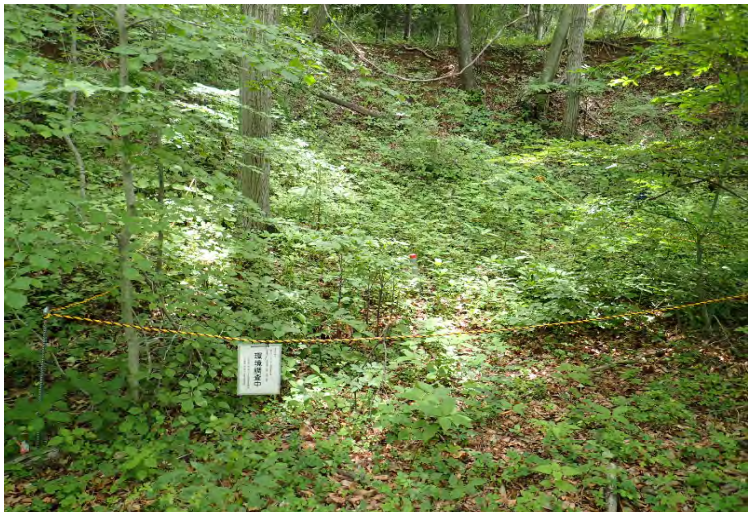
| | 写 真<br>番 号 | クリ-2 |

| | <p>クリイロベッコウ移殖先の生育<br/>個体確認調査</p> <p>対象事業実施区域北東側の<br/>移殖先ではクリイロベッコウと<br/>思われる死貝1個体、クリイロ<br/>ベッコウより小型の茶色い巻<br/>き貝の生貝1個体、ゴマガイと<br/>思われる生貝1個体、死貝1個<br/>体を確認した。現在は種の同<br/>定中である。</p> | |

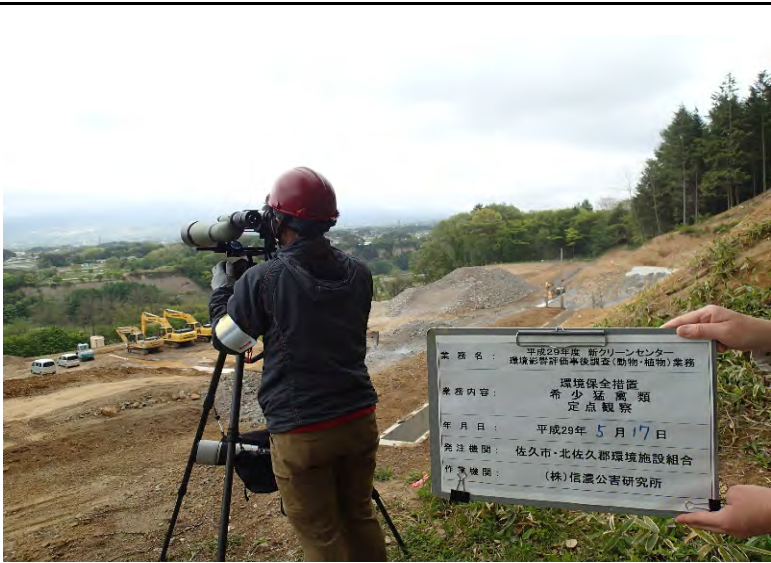
| | 写 真<br>番 号 | モウ-1 |

| | 定点調査実施状況<br><br>主対象:ハチクマ、ハイタカ、ノスリ<br><br>定点14(対象事業実施区域における猛禽類の行動を観察するため新設) | |

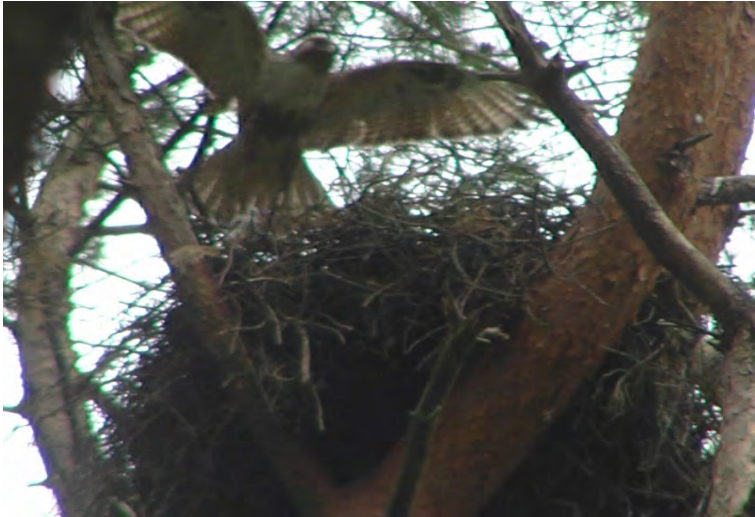
| | 写 真<br>番 号 | モウ-2 |

| | N2ノスリ平根ペア巣<br>(近景)<br><br>巣から飛び立つ成鳥。巣内滞在や出入りを確認したことから繁殖していると考えられる。 | |

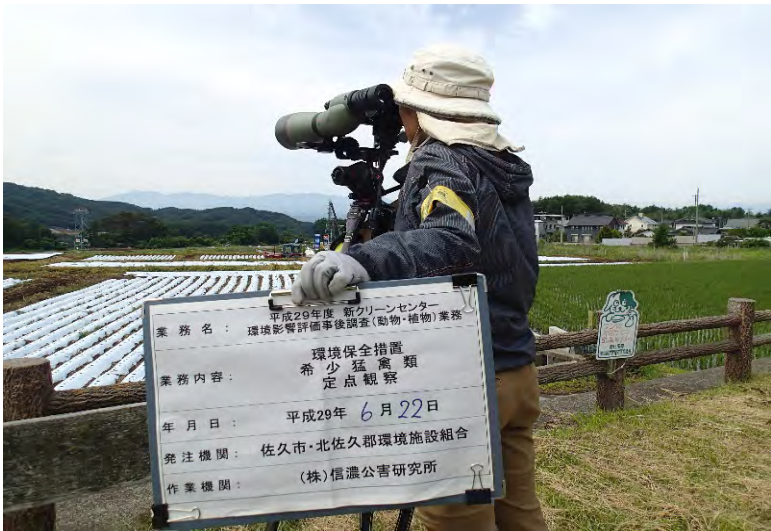
| | 写 真<br>番 号 | モウ-5 |

| | 定点調査実施状況<br><br>主対象:ハチクマ、ハイタカ、ノスリ<br><br>定点8 | |

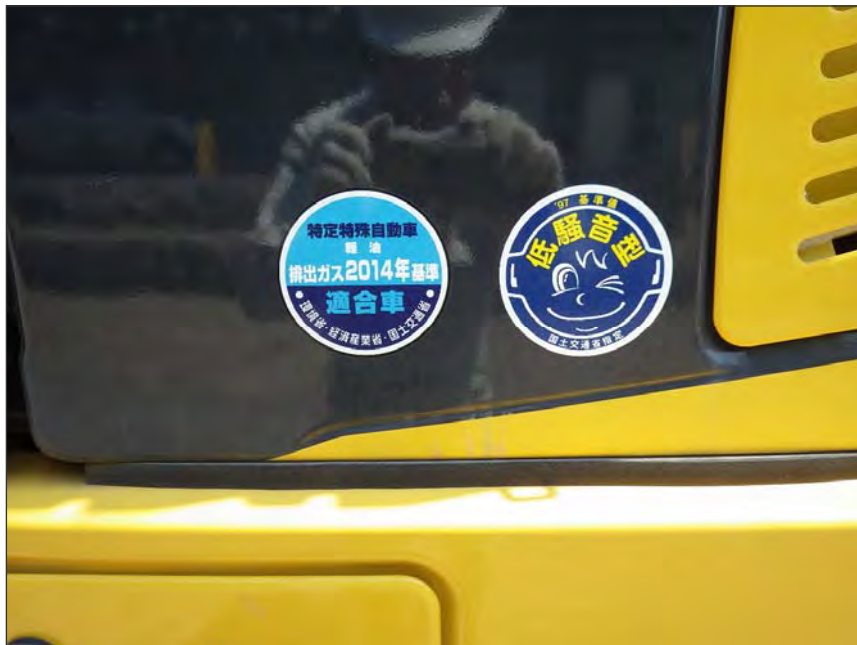
写真区分:環境対策  
 工種:対策型建設機械の使用  
 (3)  
 種別:バックホウ  
 細別:PC78UU  
 写真タイトル:使用機械(排出  
 ガス対策型・低騒音型)  
 撮影箇所:現場にて

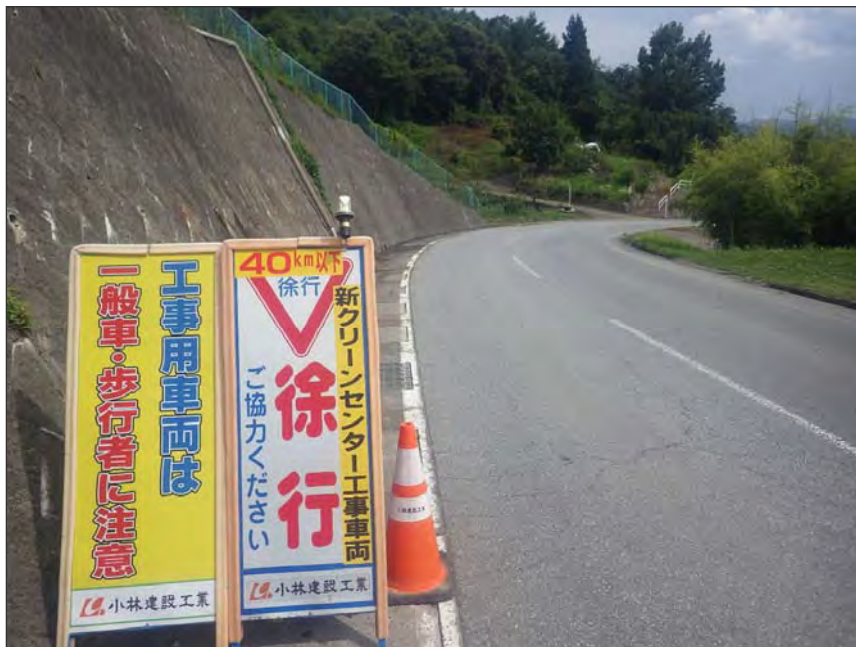
写真区分:環境対策  
 工種:対策型建設機械の使用  
 (3)  
 種別:バックホウ  
 細別:PC78UU  
 写真タイトル:使用機械(排出  
 ガス対策型・低騒音型)  
 撮影箇所:現場にて

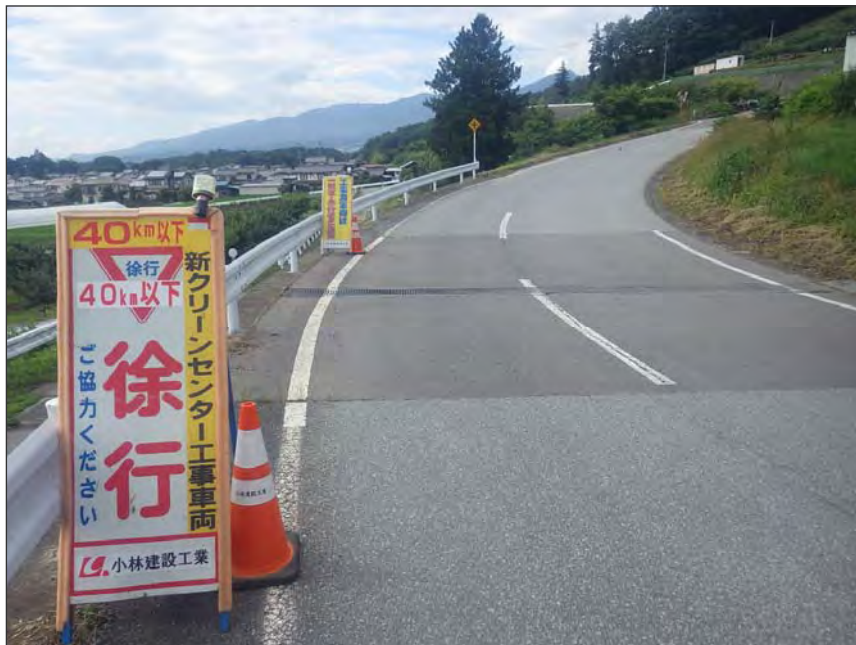
写真区分:環境対策  
 工種:交通規制の遵守・エコ  
 ドライブの励行  
 写真タイトル:看板設置状況  
 撮影箇所:南北線

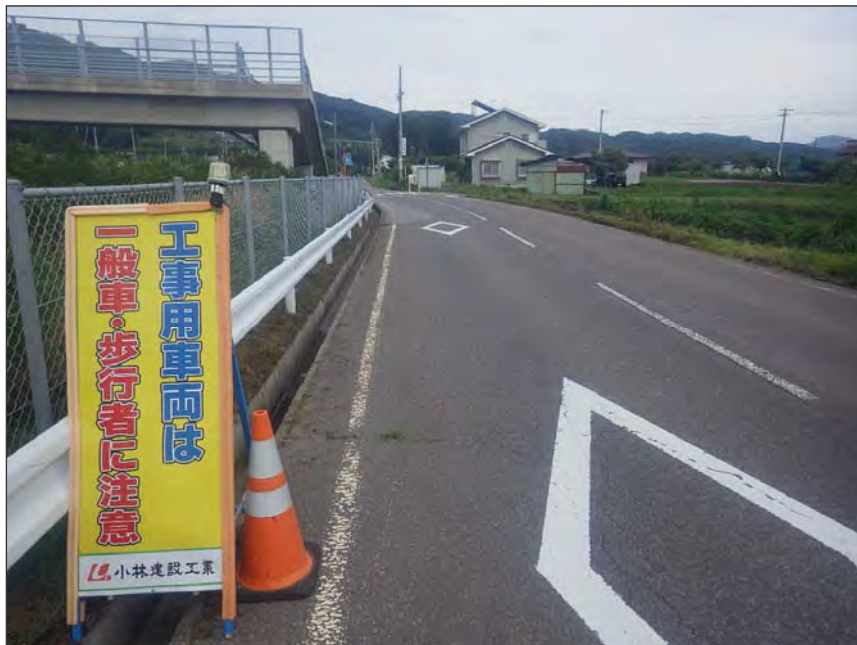
写真区分:環境対策  
 工種:交通規制の遵守・エコ  
 ドライブの励行  
 写真タイトル:看板設置状況  
 撮影箇所:高速道路側道

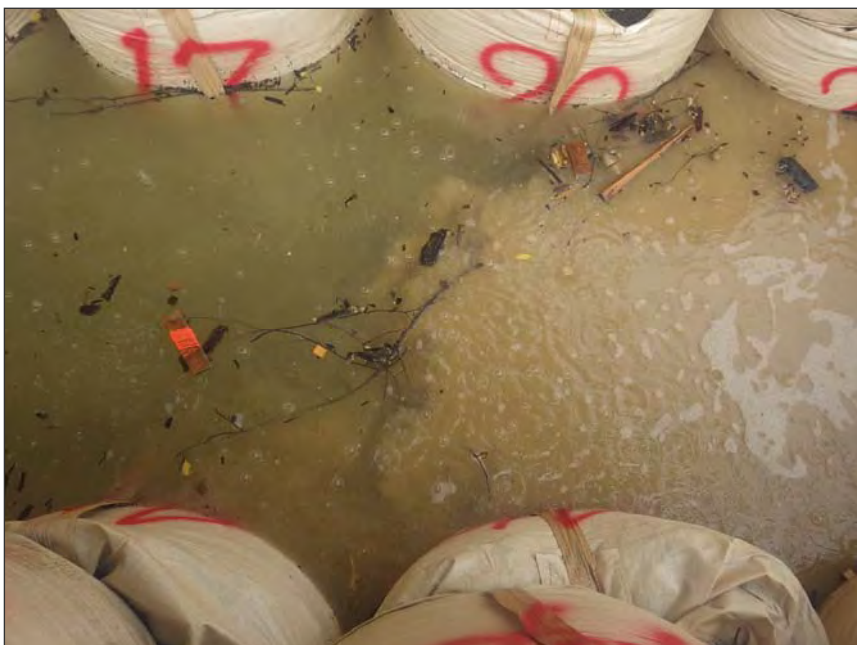
写真区分:環境対策  
 工種:沈砂池等の設置  
 写真タイトル:雨水排水の濁りの監視  
 撮影箇所:補強土壁部沈砂池

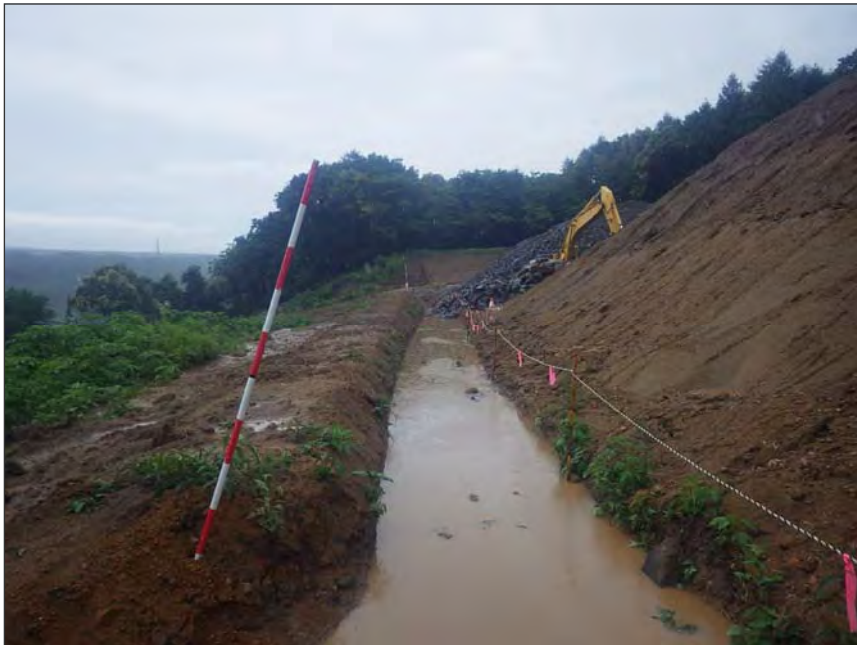
写真区分:環境対策  
 工種:土側溝の設置  
 写真タイトル:場内排水の処  
 理状況  
 撮影箇所:場内

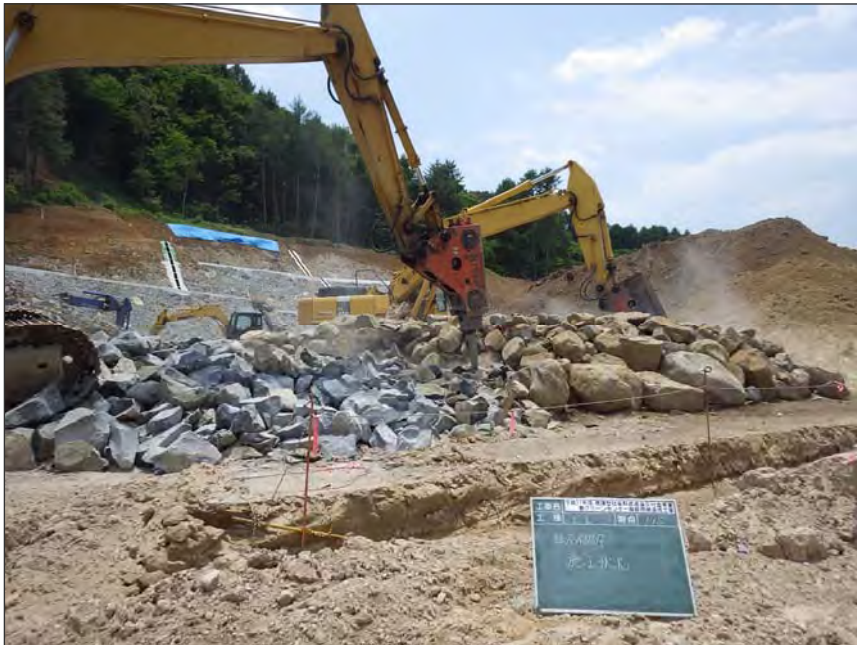
写真区分:環境対策  
 工種:転石・岩 現場盛土材  
 再利用  
 写真タイトル:転石破碎状況  
 撮影箇所:P. 15

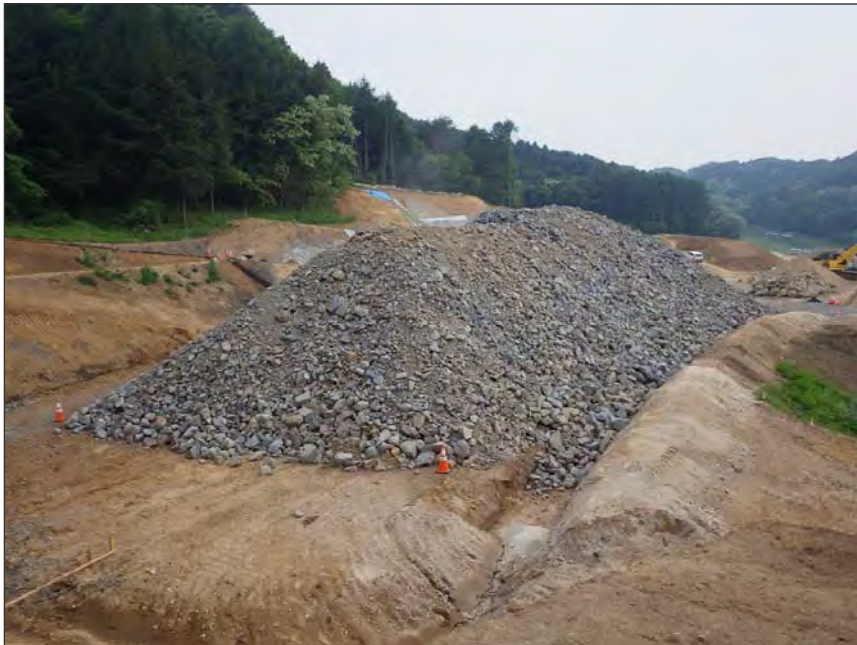
写真区分:環境対策  
 工種:転石・岩 現場盛土材  
 再利用  
 写真タイトル:場内運搬荷降  
 ろし状況  
 撮影箇所:現場内
