F S P S 佐久市八風太陽光発電所事業
に係る事後調査報告書

令和6年6月

合同会社 F S P S 八風

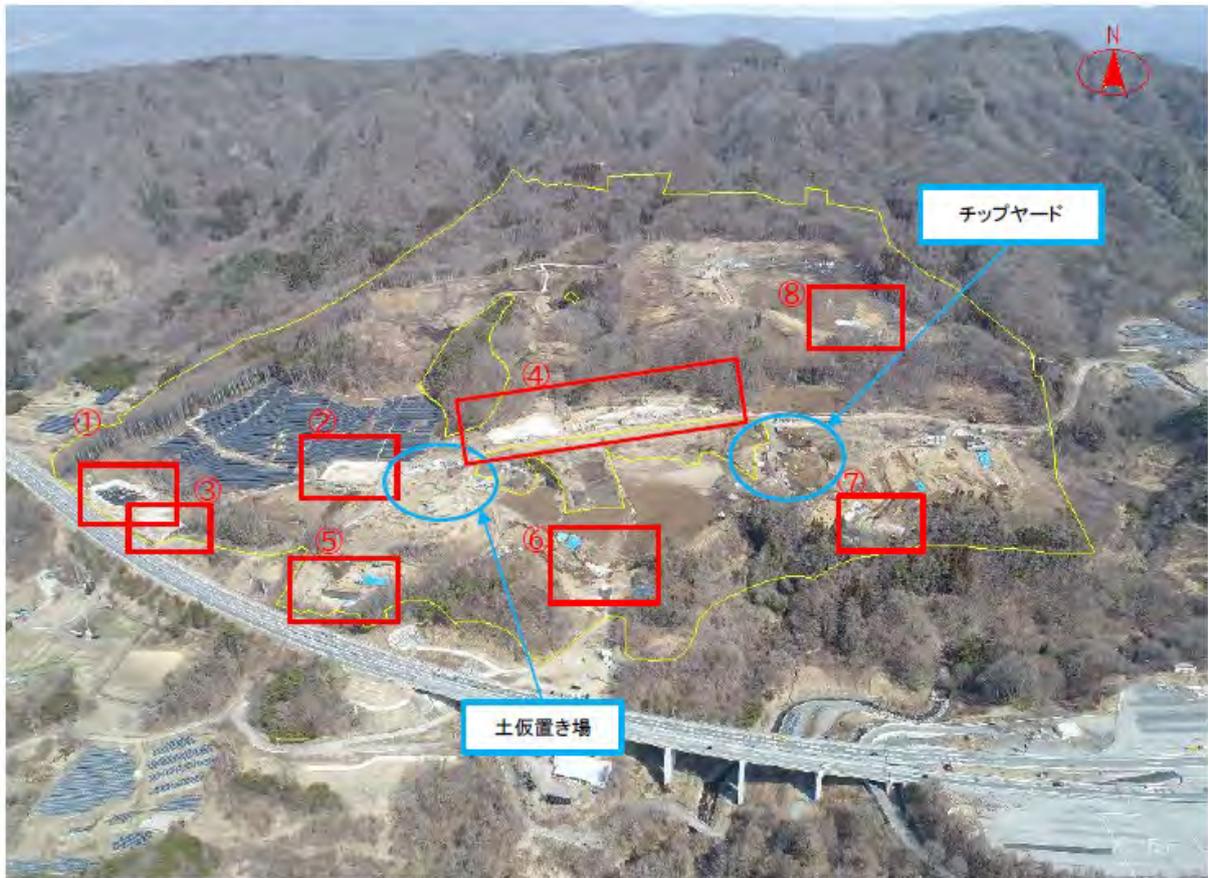
写真 4. 3-1 工事の進捗状況写真（全景：令和6年3月31日時点）

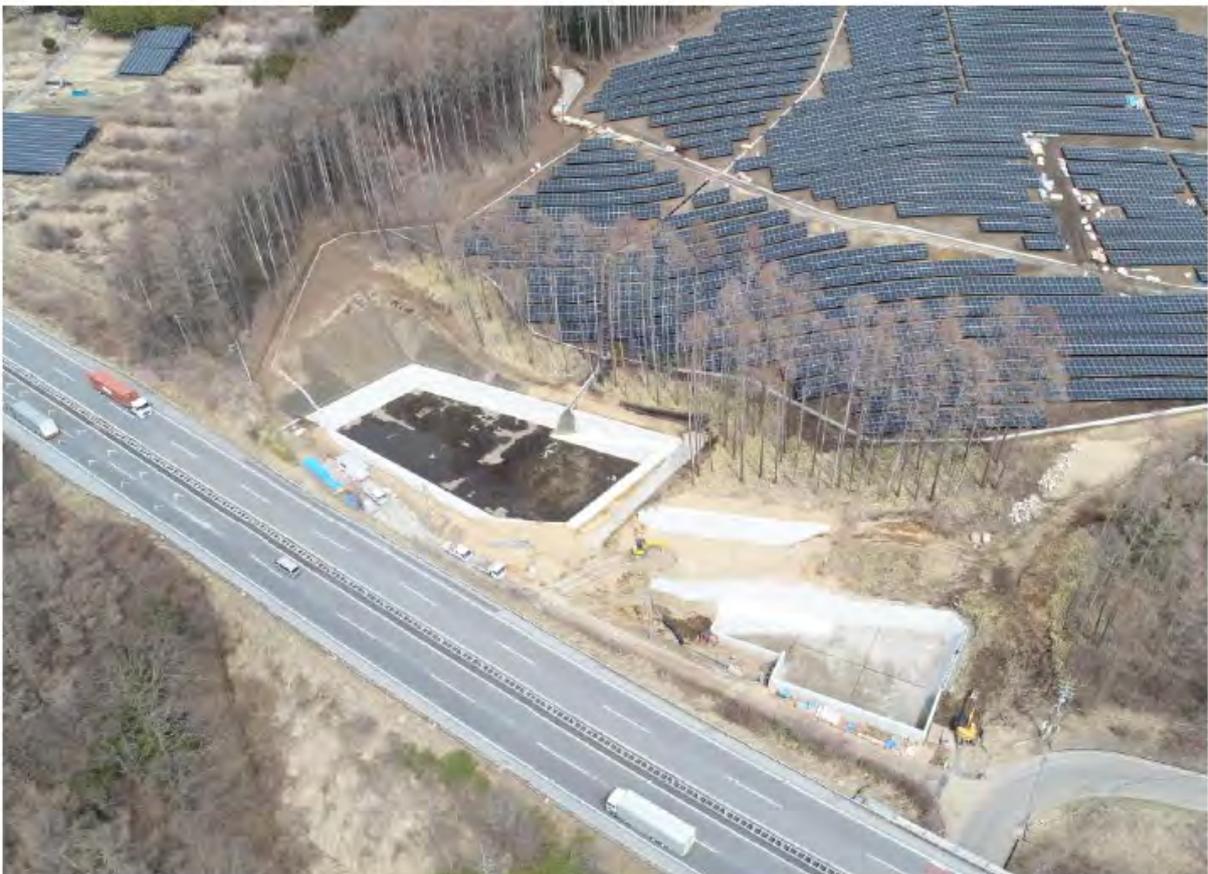
2024年3月 No.1調整池、No.3調整池

写真 4. 3-2(1) 工事の進捗状況写真（No. 1・No. 3 調整池まわり：令和6年3月31日時点）

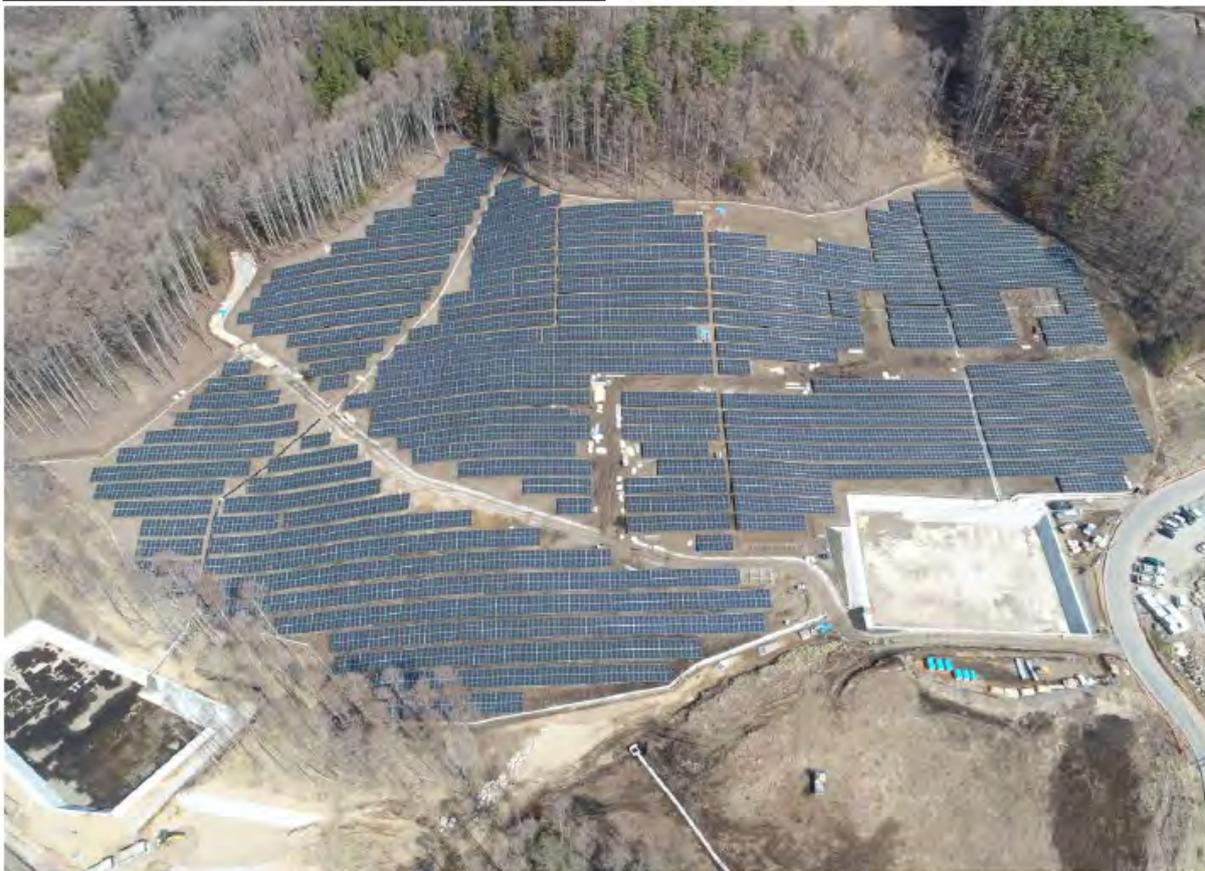
2024年3月 No.2調整池

写真 4. 3-2(2) 工事の進捗状況写真 (No. 2・No. 4 調整池まわり : 令和 6 年 3 月 31 日時点)

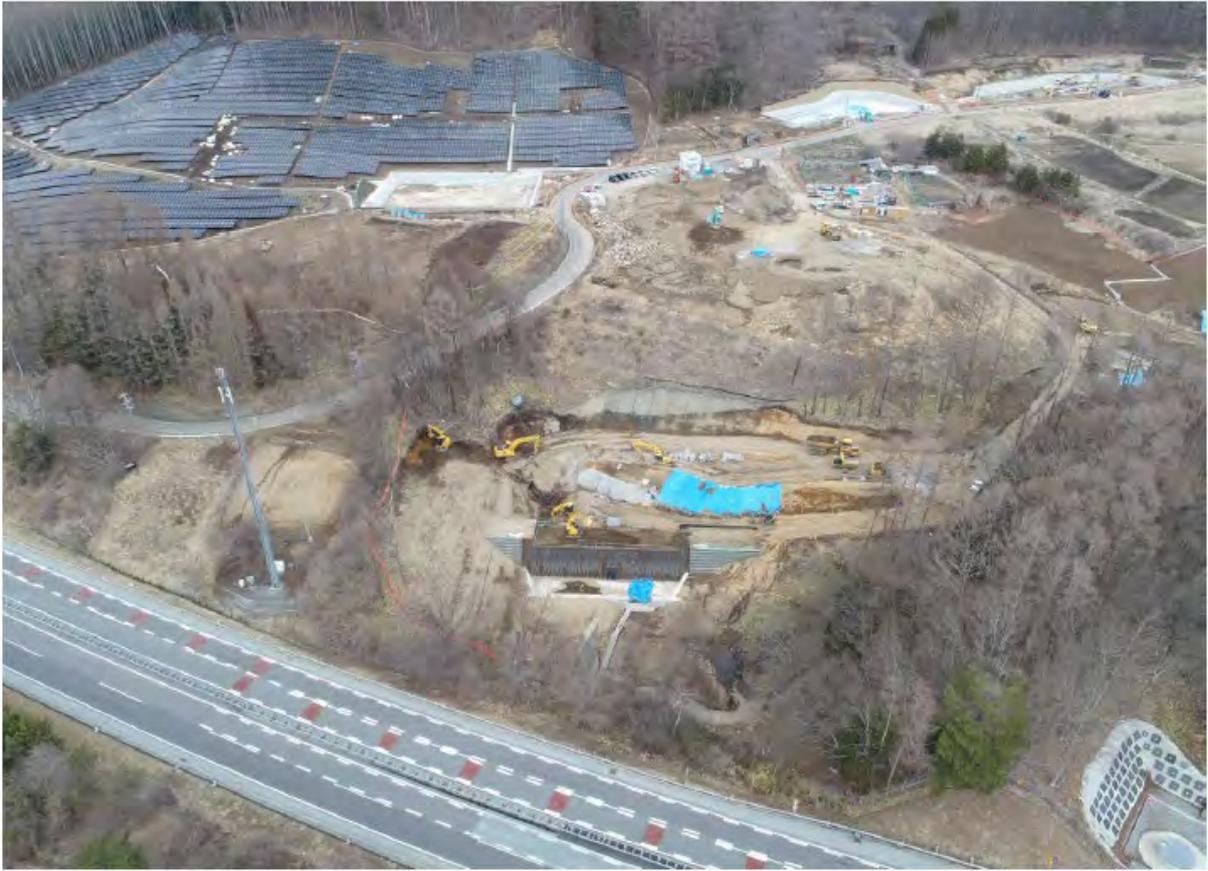
2024年3月 No.5調整池、土仮置き

写真 4. 3-2(3) 工事の進捗状況写真 (No. 5・No. 6 調整池まわり : 令和 6 年 3 月 31 日時点)

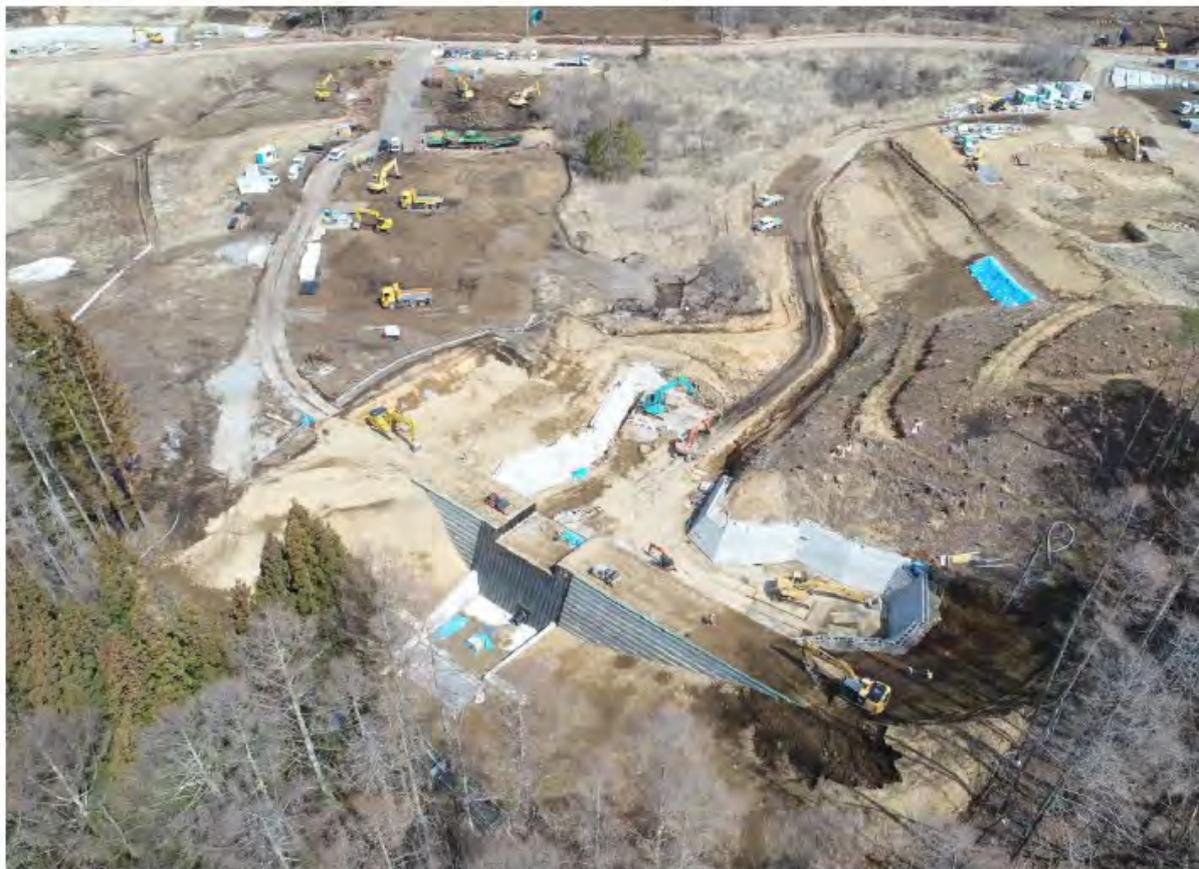
2024年3月 No.7調整池、チップヤード

写真 4. 3-2(4) 工事の進捗状況写真 (No. 7・No. 8 調整池まわり : 令和 6 年 3 月 31 日時点)

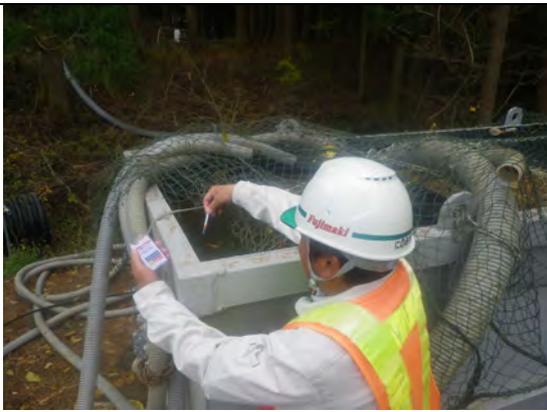
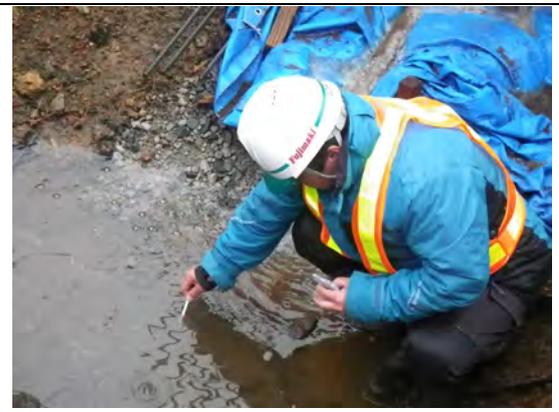
No. 6 調整池の釜場での測定状況
(令和5年11月1日撮影)

No. 7 調整池脇の簡易処理水槽での測定状況
(令和5年11月17日撮影)

No. 4 調整池の釜場での測定状況
(令和6年3月25日撮影)

写真6.3-6 釜場や仮設沈砂池でのpH定期測定状況

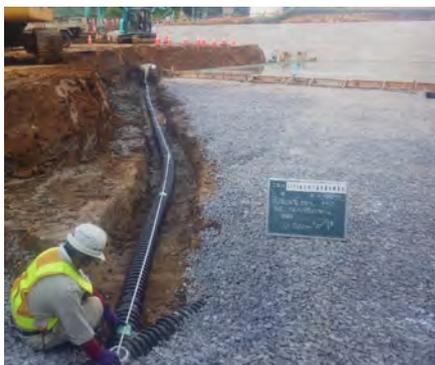
K-2（令和5年度）においては、令和5年4月から10月初めまでの期間の水位は概ね一定で推移しつつ、まとまった降水により令和5年5月・6月・10月に水位が一時的に上昇した期間があった。その後、令和5年10月初めから11月にかけて水位が低下した。同時期の工事にて、掘り込み式調整池の掘削時に地下水のにじみ出しが見られたため、施工時の安全性や調整池の浮力破壊の防止策として、ブロック積擁壁背面の暗渠排水や底版下の暗渠排水により地下水を排除し、調整池下流側にその地下水の排水を実施した（写真6.4-1参照）。その影響が孔内水位にて確認されたと考えられる。その後は、令和6年2月にかけて水位が回復しており、3月にはまとまった降水により水位が一時的に上昇した期間があった。

写真6.4-1 底版下の暗渠排水の敷設状況写真

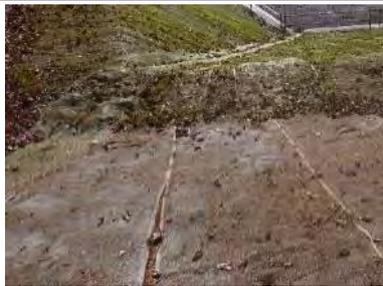
<p>令和5年11月14日</p> <ul style="list-style-type: none"> ・生育は比較的好くない ・施工区の一画に生育 ・小群状

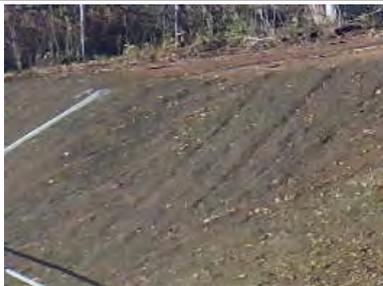
<p>令和5年11月14日</p> <ul style="list-style-type: none"> ・生育はばらつきが大きい ・施工区の全体に生育 ・小群の斑紋状

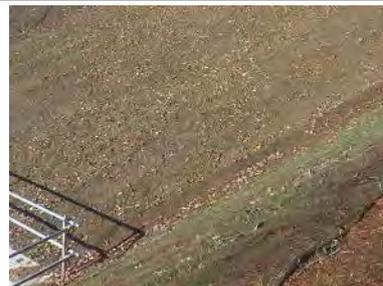
<p>令和5年11月14日</p> <ul style="list-style-type: none"> ・生育は非常に良好 ・施工区の全体に生育 ・切れ切れのカーペット状

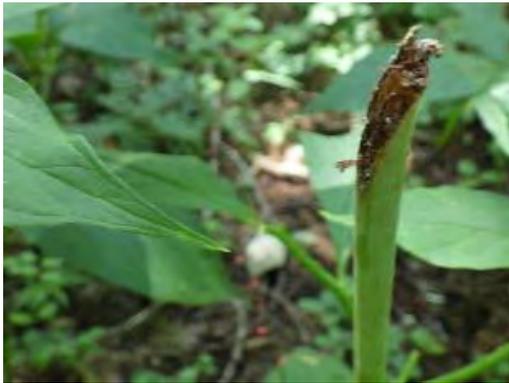
調査期間中、移植区内の生育環境に大きな変化は無かったが、9月の調査でYT-移Bを囲むように設置してあるフェンスが、外側からの何らかの力によって内側に変形していることが確認された。フェンス内部に何者かが侵入した痕跡は無く、フェンスが変形した理由の特定には至らなかった。7月の調査では、花茎の先端が鋭く切り取られた株が確認されていることから、小動物等がフェンスを越えて移植地内に侵入している可能性も考えられる。

先端が鋭く切り取られた株
(令和5年7月12日)

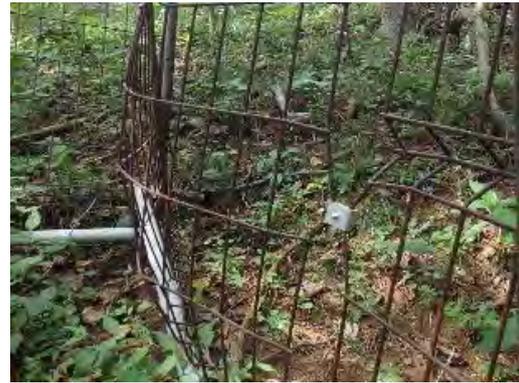
フェンスの変形
(令和5年9月14日)

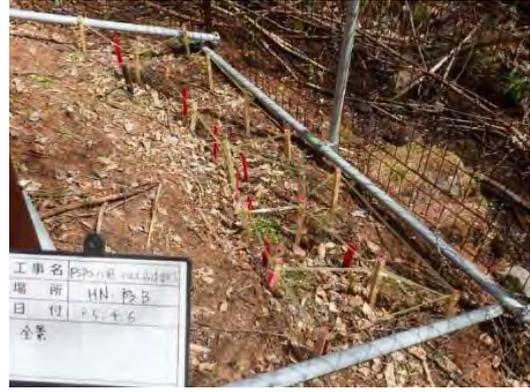
HN-移 B (令和 5 年 4 月 6 日)

調査期間中、7月の降雨の影響で沢水が増水し HN-移 B の移植地の一部が浸水、その影響で No.3 移植ブロックの中央部分に亀裂が入り、一部が崩落し消失したが、その他の移植ブロックについては、生育は良好である。

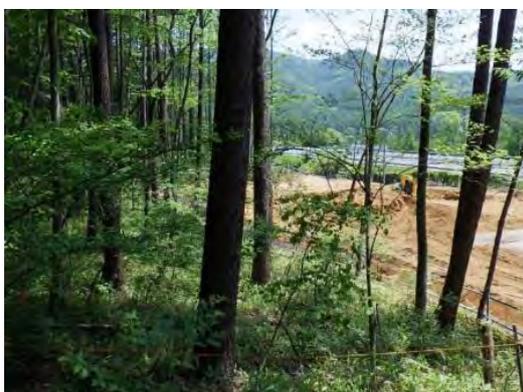
OH-景観 (令和 5 年 5 月 18 日)

OH-景観は、施設用地等が見えにくいように幅 10m、長さ 140m 程度にカラマツ林を残した景観保全森林内に設置した移植区のため、造成工事に伴う周辺木の伐採で林内が急激に明るくなり、生育環境が大きく変化した。クマイチゴやタケニグサ等の明るい環境を好む草本の侵入や、低木層のサクラやケヤキ、ホオノキ等の高木性樹種の生育が旺盛になるとともに、コナラやクリ等の既存広葉樹の胴ぶきが確認された。垂高木層や低木に移植を行ったオニヒョウタンボクの生育も良好であり、将来的にはカラマツに代わって高木層を形成するよう育成していく方針である。

景観保全森林の高木層を形成しているカラマツは、これまで間伐等の手入れが十分なされていなかった影響で下枝が 4 分の 3 程に枯れ上がり、風を受ける樹冠が上部のみに残された細く不安定な形状となっている。そのため、風による影響を受けやすく、今後も引き続き生育状況等について注視していく。

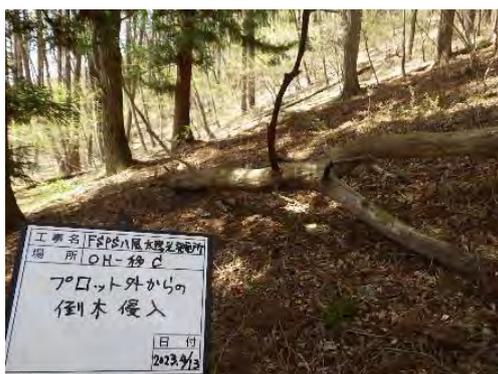
4 月、7 月、8 月の調査では、周辺の枯死木や事業地造成に伴う伐採の影響で移植区内への倒木があり、移植木が巻き込まれる被害があった。移植株の一部欠損等の被害はあったが、生育に大きな影響はなかった。

OH-移C 移植区内への倒木 (令和5年4月13日)

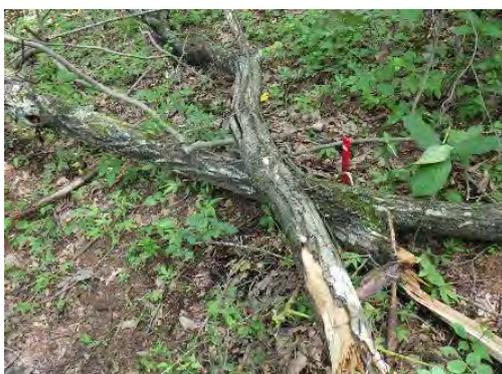
OH-移B 移植区内への倒木の下敷き No. 114 枯損 (令和5年7月12日)

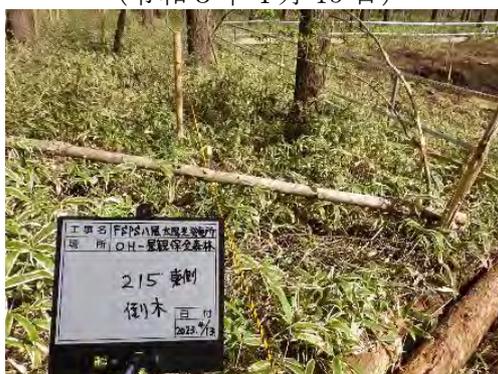
OH-景観 移植区内への倒木 (令和5年4月13日)

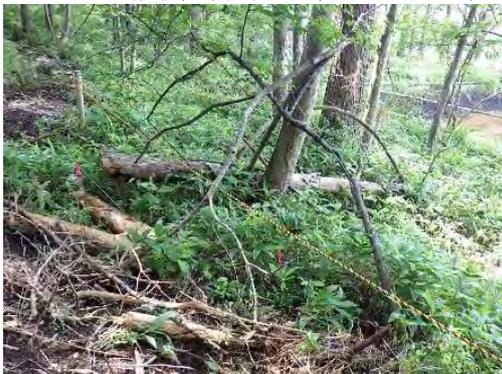
OH-景観 移植区内への倒木 (令和5年7月12日)

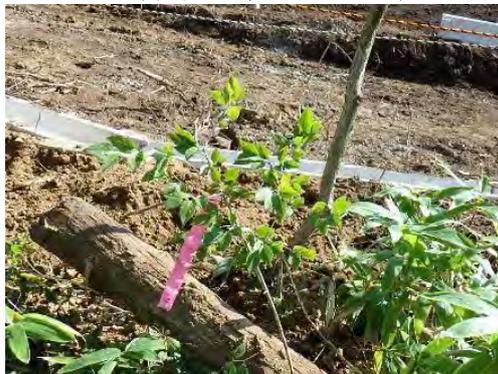
OH-景観 移植区内への伐採木の下敷き No. 222 (令和5年8月29日)

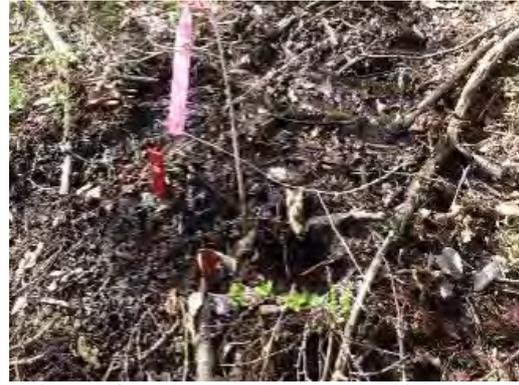
OH-移 D 水みちの出現による影響 No. 202
(令和5年4月11日)

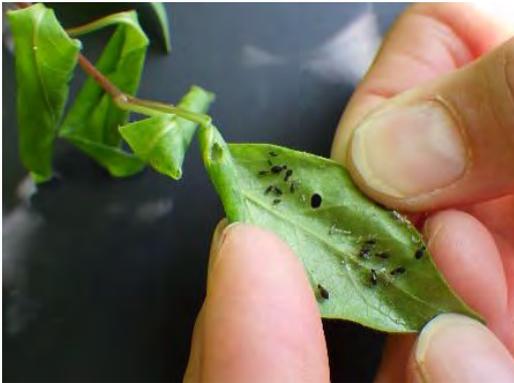
No. 226 アブラムシによる虫害
(令和5年5月18日)

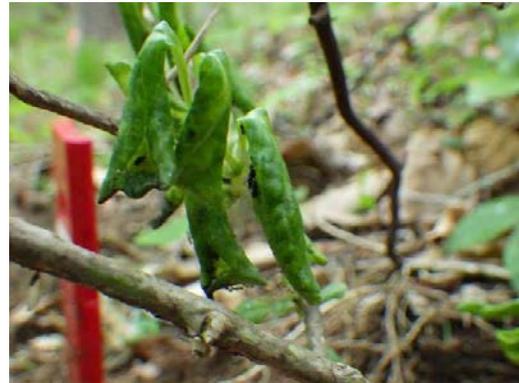
No. 133 アブラムシによる葉の縮れ
(令和5年5月19日)

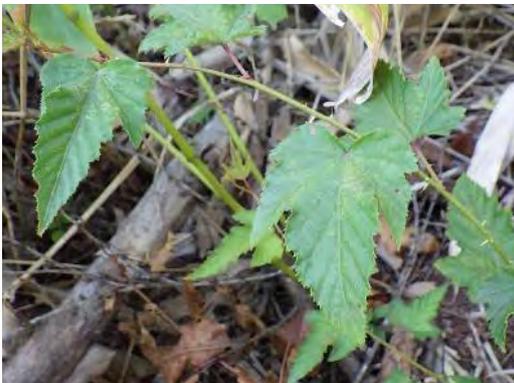
OH-景観 林床 クマイチゴの侵入
(令和5年8月29日)

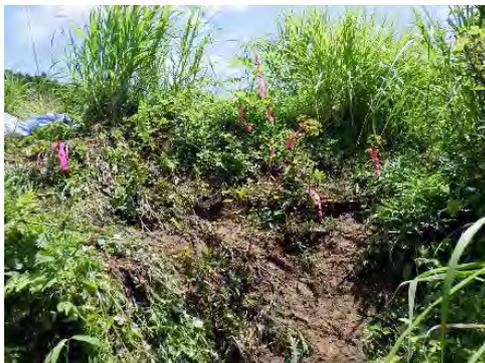
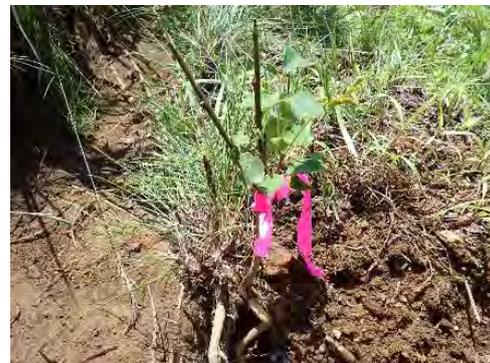
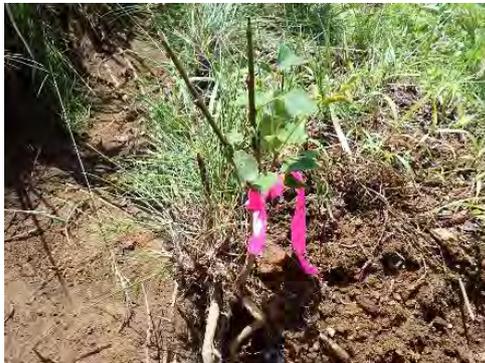
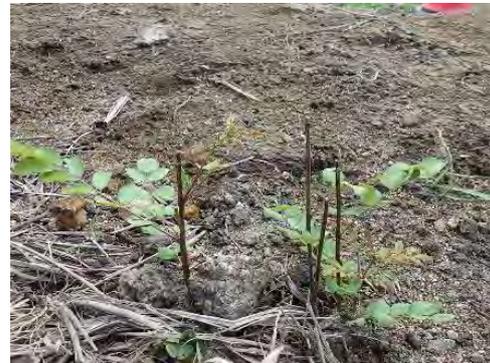
侵略的外来種の確認地点図は、図6.5-4に示すとおりである。令和4年度にハリエンジュの伐採駆除を行った地点(HE-外A)において、根や切り株から再び発芽していることが確認された。また、新たに道路沿いに生育地(HE-外B)が確認された。確認した個体には、マーキングを行った。その他、ハルザキヤマガラシについても生育を確認した。侵略的外来種の生育状況は、写真6.5-14に示すとおりである。

HE-外 A ハリエンジュ分布状況
(令和5年6月29日)

根茎からの発芽状況
(令和5年6月29日)

根茎からの発芽状況 (令和5年6月29日)

切株からの発芽状況 (令和5年8月22日)

生育が確認された侵略的外来種は、伐採・伐根し、運搬中の逸出を予防するため土のう袋に詰めて場外搬出し、産業廃棄物として処理した。

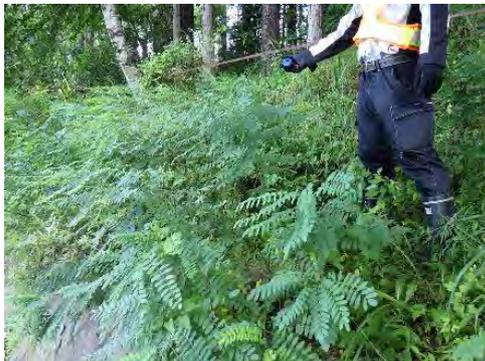
HE-外 B ハリエンジュ分布状況
(令和5年9月7日)

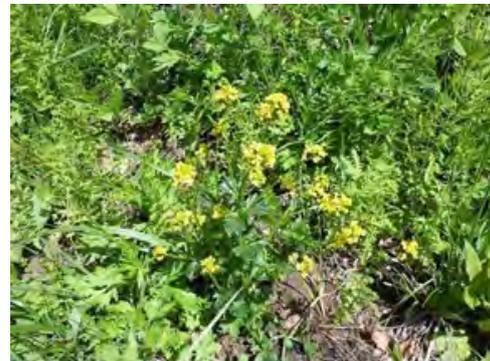
ハルザキヤマガラシの生育状況
(令和5年5月18日撮影)

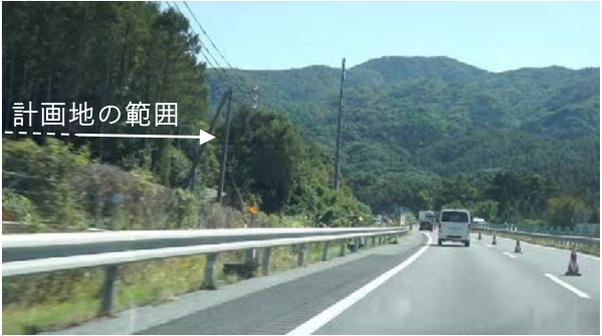
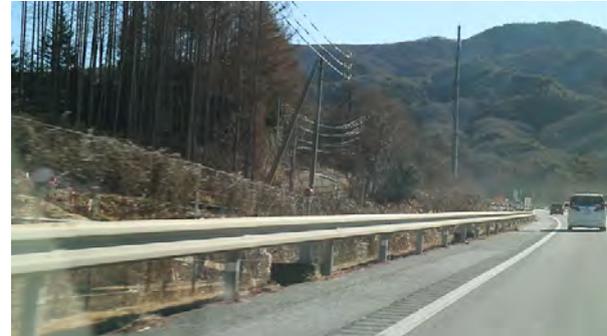
表6.8-5(1) 主要な眺望景観の状況 (◎：上信越自動車道(上り線：No.1・No.3調整池付近))

<p><事後調査結果></p> <ul style="list-style-type: none"> ・上信越自動車道の上り線を法定速度の80km/hで走行中の自動車内から眺める景観である。高速道路利用者が群馬方面へ向かう際のシークエンス景観(視点が移動しながら眺める景観)となり、左手側の山林の一部が計画地である。 ・計画地は周辺の山林と一体として視認できる。冬季(落葉期)は、敷地境界部分のカラマツ林が落葉するため、林内の見通しが良くなるものの計画地内部は視認されない。

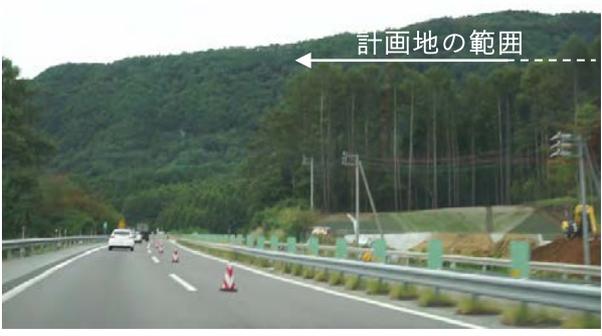
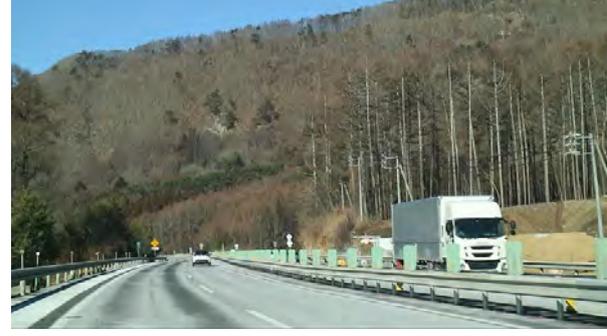
表6.8-5(2) 主要な眺望景観の状況 (◎：上信越自動車道(下り線：No.1・No.3調整池付近))

<p><事後調査結果></p> <ul style="list-style-type: none"> ・上信越自動車道の下り線を法定速度の80km/hで走行中の自動車内から眺める景観である。高速道路利用者が長野方面へ向かう際のシークエンス景観(視点が移動しながら眺める景観)となり、右手側の調整池と山林の一部が計画地となる。 ・計画地は調整池のブロック積壁面や法面が視認できる。冬季(落葉期)は計画地内部がより視認しやすくなる。

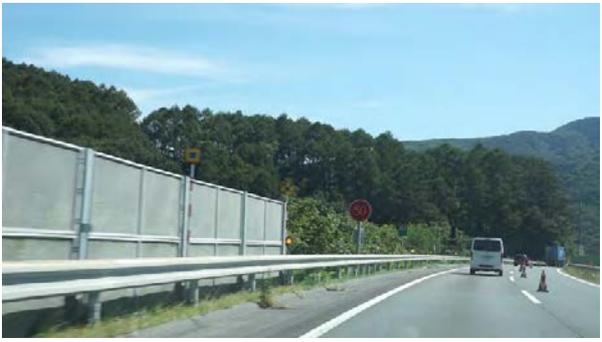
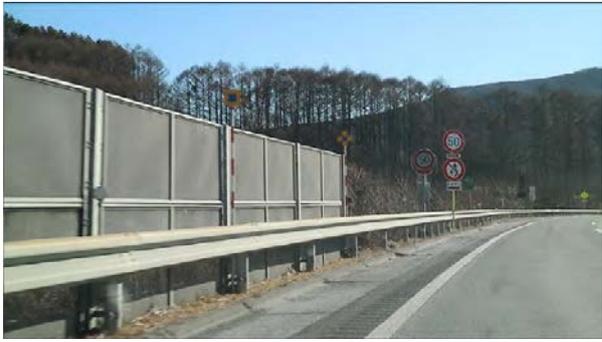
表6.8-6 主要な眺望景観の状況 (①：上信越自動車道(上り線))

<p><予測結果></p> <ul style="list-style-type: none"> ・樹木の伐採や土地造成により山林の一部が消失するが、残置森林を確保することにより伐採等後に現れる裸地等の大部分は遮られるため、主要な眺望景観の変化は小さいと予測する。 <p><事後調査結果></p> <ul style="list-style-type: none"> ・残置森林を確保することにより、計画地は周辺の山林と一体として視認できる。冬季(落葉期)は、稜線部のカラマツ林が落葉するため、林内の見通しが良くなるものの、計画地内部は視認されないため、予測結果と同様に、主要な眺望景観の変化は小さいと考えられる。

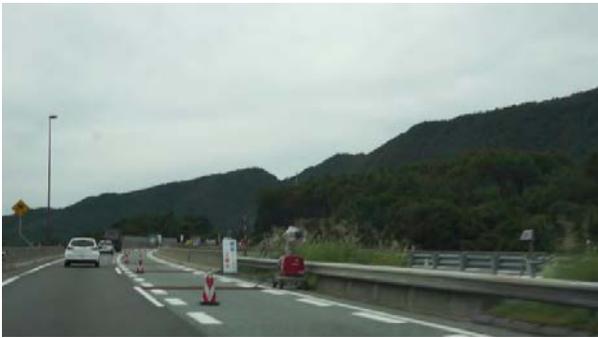
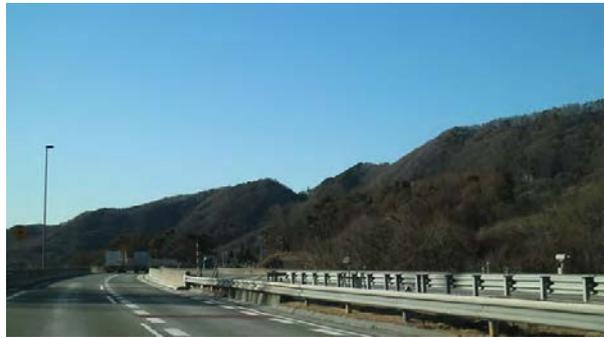
表6.8-7 主要な眺望景観の状況（②：上信越自動車道（下り線））

<p><予測結果></p> <ul style="list-style-type: none"> ・樹木の伐採や土地造成により山林の一部が消失するが、残置森林を確保することにより伐採等後に現れる裸地等の大部分は遮られるため、主要な眺望景観の変化は小さいと予測する。 <p><事後調査結果></p> <ul style="list-style-type: none"> ・残置森林を確保することにより、計画地は周辺の山林と一体として視認できる。冬季（落葉期）においても計画地内部は視認されないため、予測結果と同様に、主要な眺望景観の変化は小さいと考えられる。

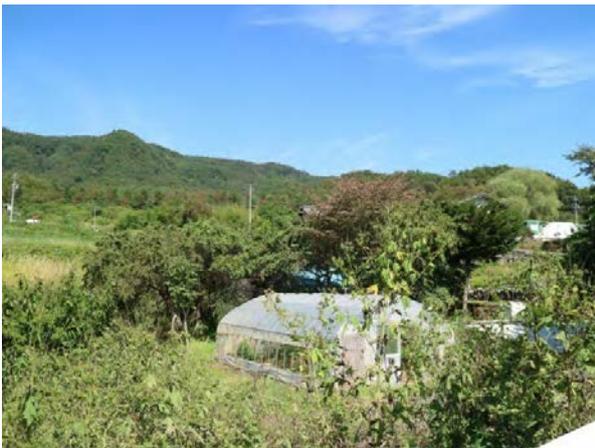
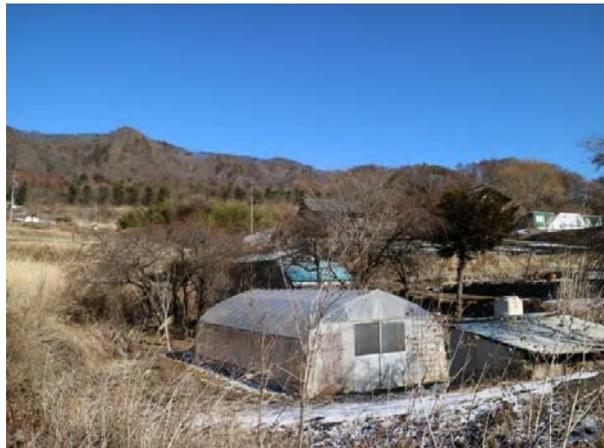
表6.8-8 主要な眺望景観の状況（③：東地集落県道脇）

<p>< 予測結果 ></p> <ul style="list-style-type: none"> ・ 樹木の伐採や土地造成により山林の一部が消失するが、残置森林を確保することにより伐採等後に現れる裸地等の大部分は遮られるため、主要な眺望景観の変化は小さいと予測する。 <p>< 事後調査結果 ></p> <ul style="list-style-type: none"> ・ 残置森林を確保することにより、計画地は前方の民家の後方に山林と一体となって視認できる。冬季（落葉期）においても計画地内部は視認されないため、予測結果と同様に、主要な眺望景観の変化は小さいと考えられる。

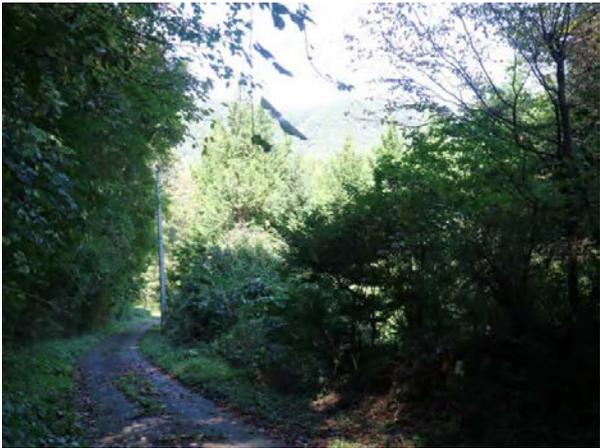
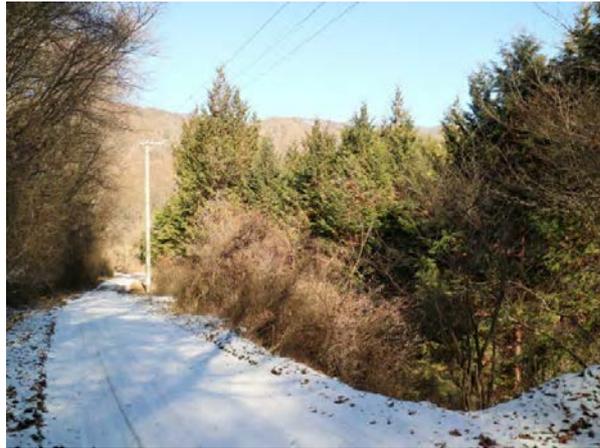
表6.8-9 主要な眺望景観の状況（④：香坂川左岸道路）

<p>< 予測結果 ></p> <ul style="list-style-type: none"> ・ 樹木の伐採や土地造成により山林の一部が消失し、標高の高い範囲において伐採等後に現れる裸地等の一部が視認されるが、残置森林を確保することにより裸地等の大部分は遮られるため、主要な眺望景観の変化は小さいと予測する。 <p>< 事後調査結果 ></p> <ul style="list-style-type: none"> ・ 残置森林を確保することにより、計画地は前方の常緑樹の後方に山林と一体となって視認できる。冬季（落葉期）においても計画地内部は視認されないため、予測結果と同様に、主要な眺望景観の変化は小さいと考えられる。

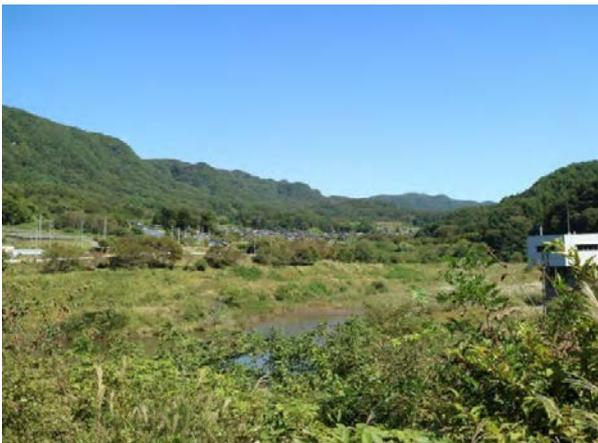
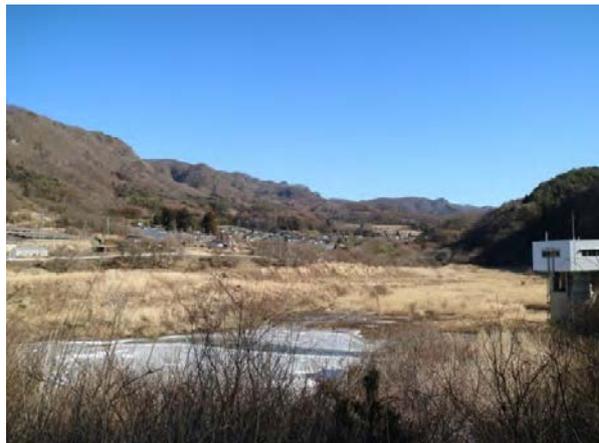
<p>< 予測結果 ></p> <ul style="list-style-type: none"> ・ 樹木の伐採や土地造成により山林の一部が消失し、標高の高い範囲において伐採等後に現れる裸地等の一部が視認されるが、残置森林を確保することにより裸地等の大部分は遮られるため、主要な眺望景観の変化は小さいと予測する。 <p>< 事後調査結果 ></p> <ul style="list-style-type: none"> ・ 残置森林を確保することにより、計画地は前方の高速道路の盛土法面の後方に山林と一体となって視認できる。冬季 (落葉期) においても計画地内部は視認されないため、予測結果と同様に、主要な眺望景観の変化は小さいと考えられる。

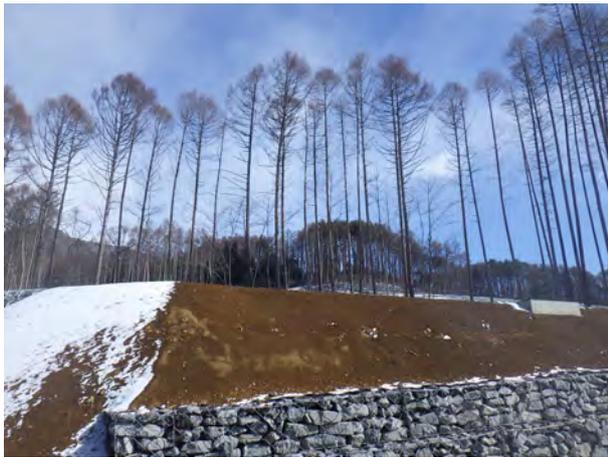
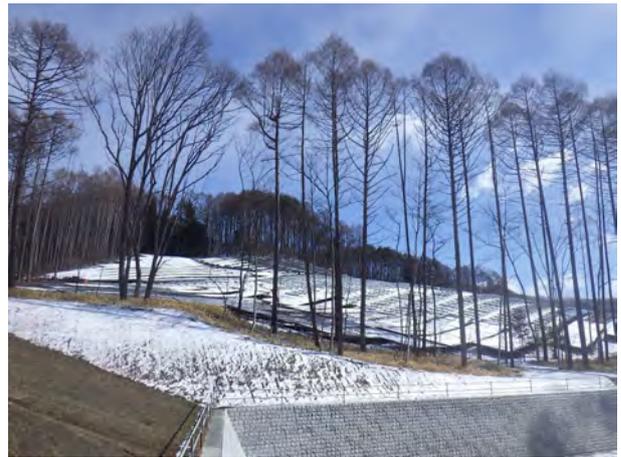
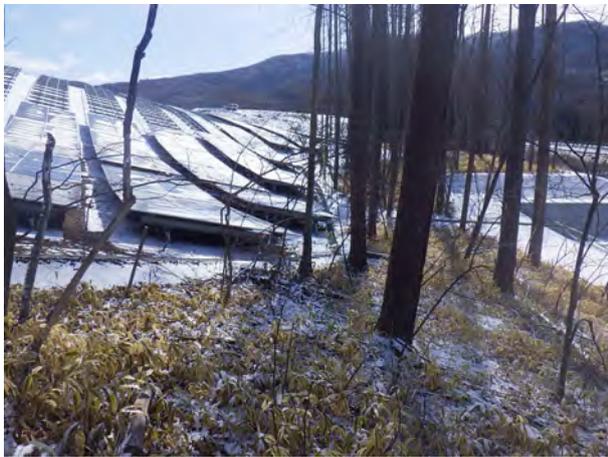
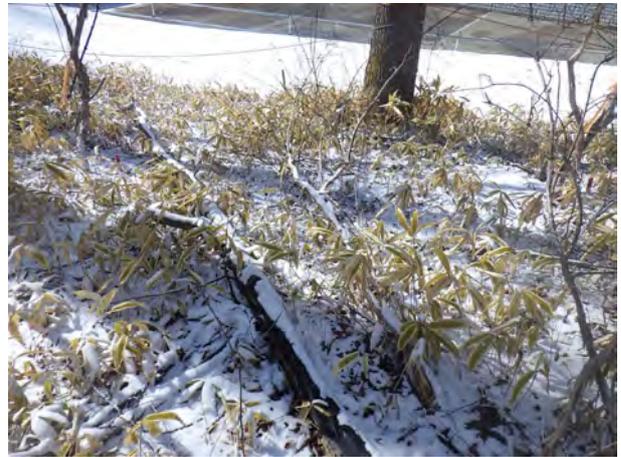
写真6.8-2 景観保全森林及びその林内に移植したオニヒョウタンボクの生育状況
(令和6年3月21日撮影)

No. 1 調整池堰堤からみた景観保全森林の様子

景観保全森林内の様子

景観保全森林内のオニヒョウタンボクの生育状況

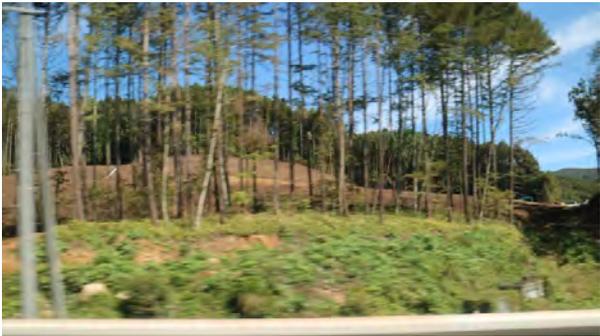
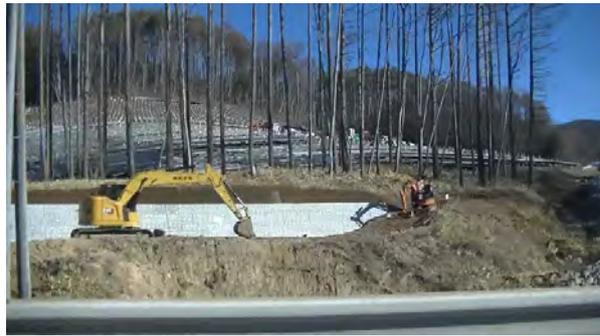
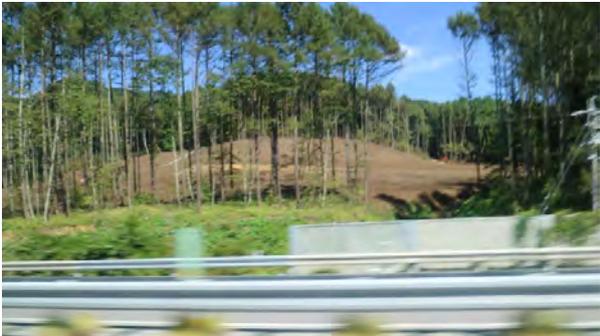
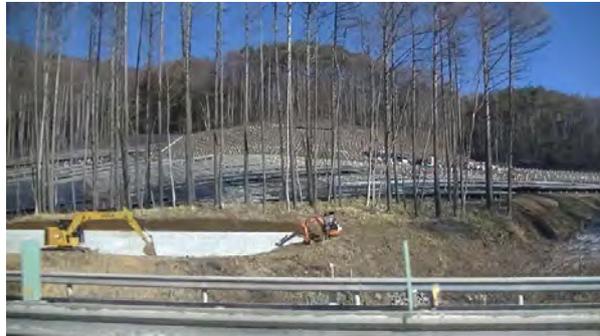
<p>・現況では、シミュレーション画像よりカラマツ林の枝葉が枯れあがっており、計画地が視認されるものの、環境保全措置の検討前の画像と比較すると、一定の遮蔽効果は認められる。</p>

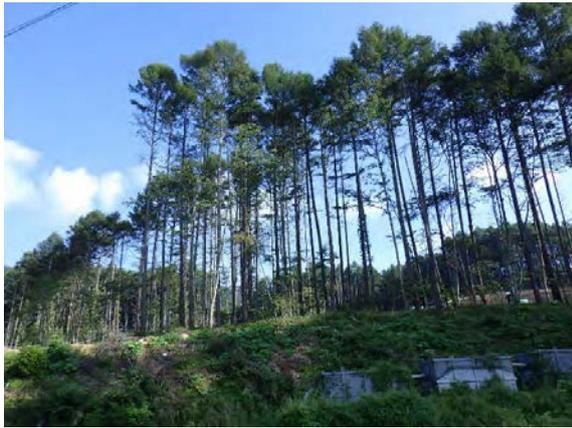
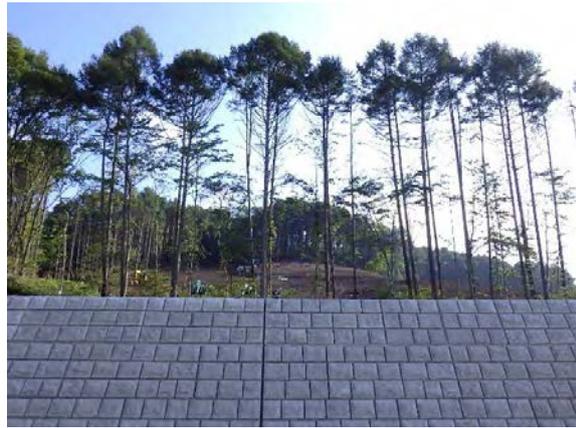
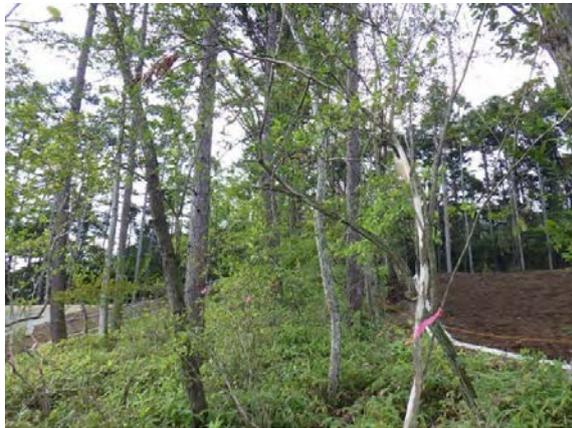
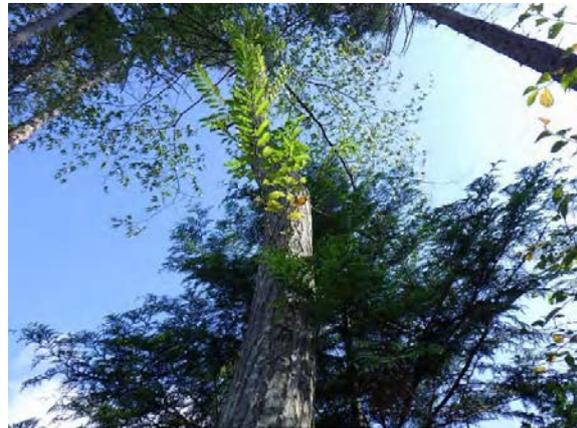
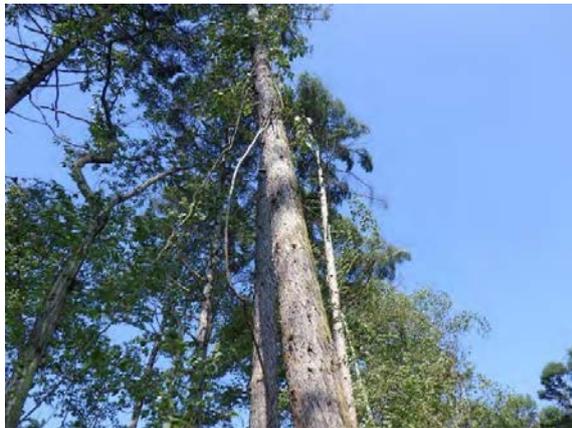
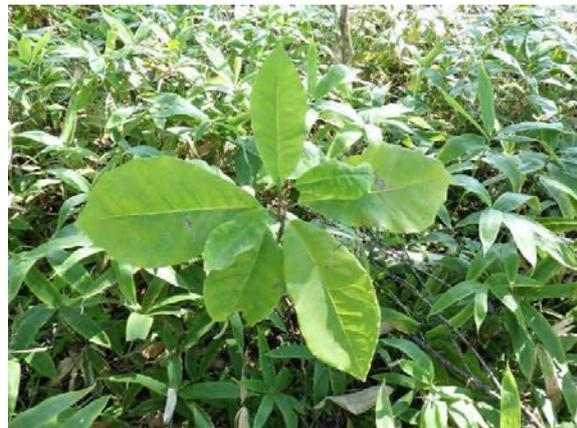
写真6.8-3 景観保全森林の現況（令和5年8月29日）

景観調査とあわせて実施している植物調査では、景観保全森林の下層がまばらなところに移植したオニヒョウタンボクの生育が順調なこと、周辺木の伐採により林床が明るくなったため広葉樹の生育が旺盛になっていることが確認されている。また、フジ等のツル性植物や高木性樹種も林床に生育していることから、これら広葉樹の成長に伴い、徐々に景観保全森林の遮蔽効果が高まると想定される。景観保全森林の現況は写真6.8-3に示すとおりである。

カラマツの生育状況

移植したオニヒヨウタンボクの生育状況

林内広葉樹の洞吹き

ツル性植物の生育状況

林床で生育する高木性樹種

これらの被害は、景観保全森林近辺に集中していることから、令和6年度において、倒木の恐れがあるカラマツの伐採・除去を行う方向で検討する。伐採にあたっては、事前に下層の広葉樹の生育状況を確認し、生育密度が低い箇所には、将来、代表的な潜在自然植生であるクリ・コナラ群集となるよう、クリ・コナラ等の幼木の植栽を行う方針である。
